*Palazzo Medici Riccardi*  
*- Firenze -*

Indagine diagnostica sulle strutture lignee di copertura e di solaio

*Dicembre 2014*

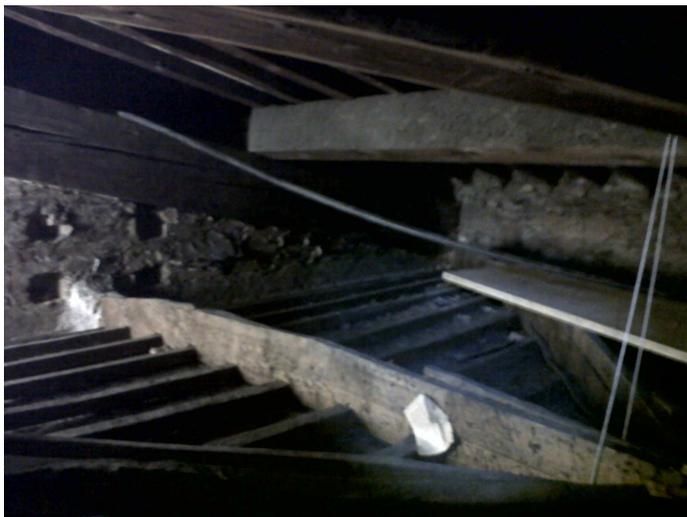
**Foto 1 Locale B : Appoggio della Fp4, unico appoggio ispezionabile dei tre falsipuntoni. E' visibile anche il sistema di sostegno a centine del sottostante controsoffitto in canniccio e gesso**

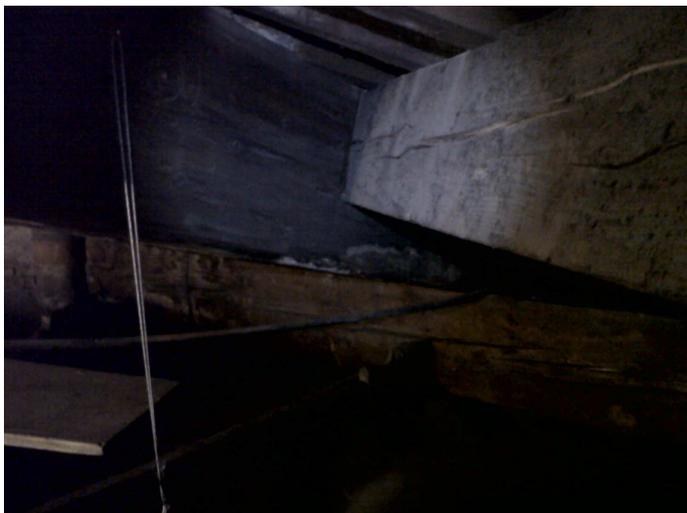
È necessario precisare che gli appoggi degli arcarecci sui falsi puntoni nel locale A avvengono in appoggio sulla faccia estradossale dei falsipuntoni, mentre nel locale B avvengono per approssimazione sui fianchi della T4, con piccoli scassi di circa cm 2,3 sulla stessa Fp4 e chiodatura con elementi metallici forgiati.

**Foto 2. Il sistema di connessione degli arcarecci al fianco della trave di displuvio Fp4 realizzato con scasso sul fianco della Fp4 e chiodatura laterale**

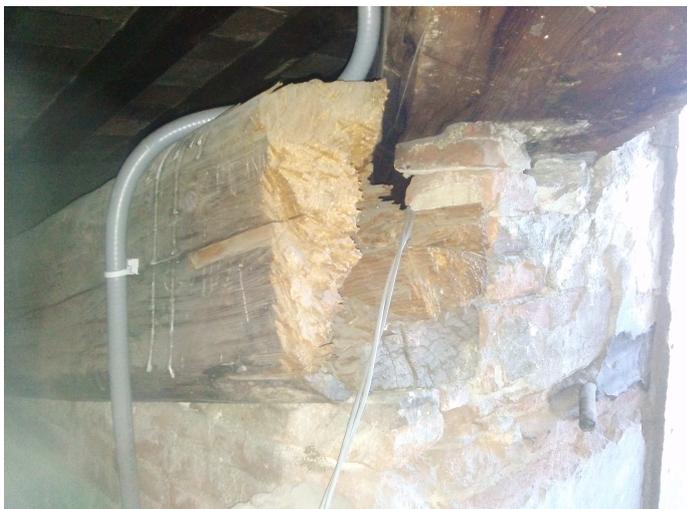
- Il Fp 3 presenta un grave fenomeno di degrado da carie in corrispondenza dell'appoggio dx molto vecchio, probabilmente legato a fenomeni verificatisi precedente mente alla realizzazione della copertura così come oggi la si rileva.

**Foto 3. La carie in corrispondenza dell'appoggio dx della falsopuntone Fp3**

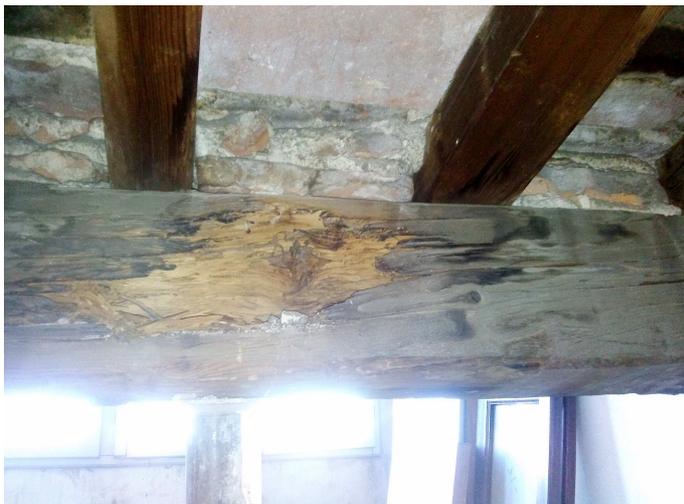
- La T15 presenta un forte degrado da carie che interessa tutta la sezione in corrispondenza della metà della luce: per questa travatura si consiglia la puntellazione immediata per la prosecuzione delle lavorazioni.

**Foto 4. Locale A: la carie a metà luce della trave T15**

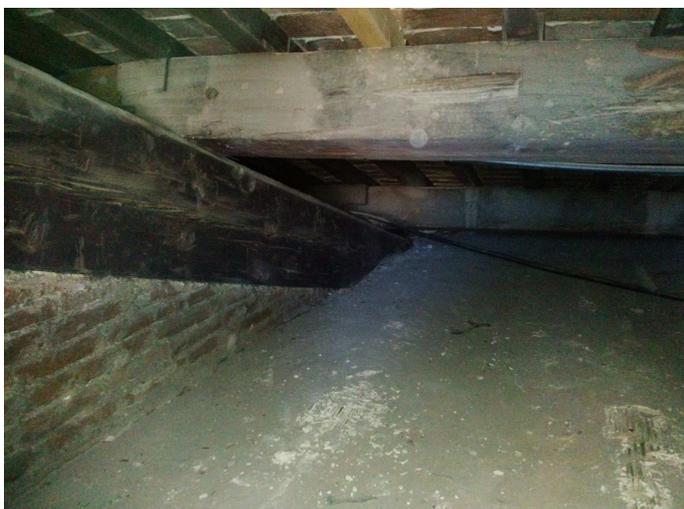
Si tiene a precisare che, a causa della presenza di detti controsoffiti, non è possibile eseguire alcuna ispezione visiva né tantomeno alcuna prova strumentale, in corrispondenza dell'ultimo 1,5 metro, degli elementi Fp1 e Fp2 che, in corrispondenza degli appoggi sx rimangono compresi, e quindi nascosti, nello spessore dei controsoffiti. Per un'approfondimento d'indagine è necessaria lo smontaggio localizzato di porzioni della controsoffittatura.

**Foto 5. IL'appoggio Sx dei falsi puntoni Fp1 e Fp2 non è ispezionabile perchè compreso e nascosto dalla controsoffittatura**

- Relativamente agli appoggi sx dei Fp 1 e 2 non sono state effettuate ispezioni e prove strumentali per l'impossibilità di raggiungere le zone interessate per la presenza del controsoffitto: necessario lo smontaggio localizzato del controsoffitto per l'eventuale approfondimento delle prove

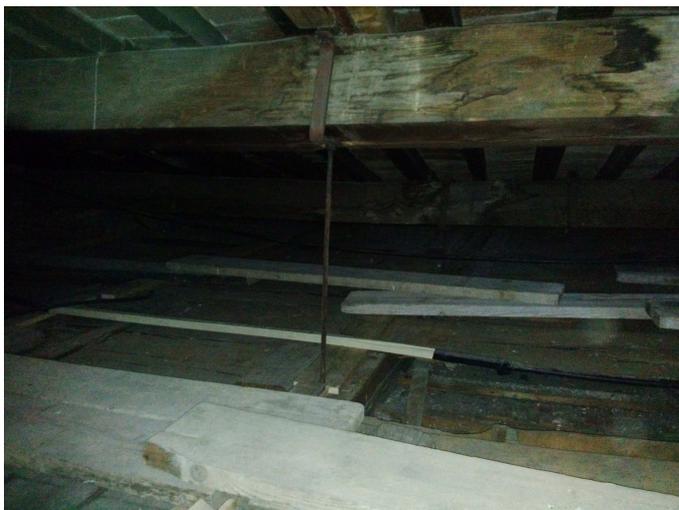
**Foto 6. Locale A: Nel primo campo le travi sostengono al centro anche il controsoffitto, tramite tirantaggio metallico.**
