"EX MONASTERO SANT'ORSOLA"

LAVORI DI MESSA IN SICUREZZA, RESTAURO E RISANAMENTO CONSERVATIVO DELLE STRUTTURE

PROGETTO ESECUTIVO

RELAZIONE TECNICA DI DIAGNOSI
SULLE STRUTTURE IN LEGNO

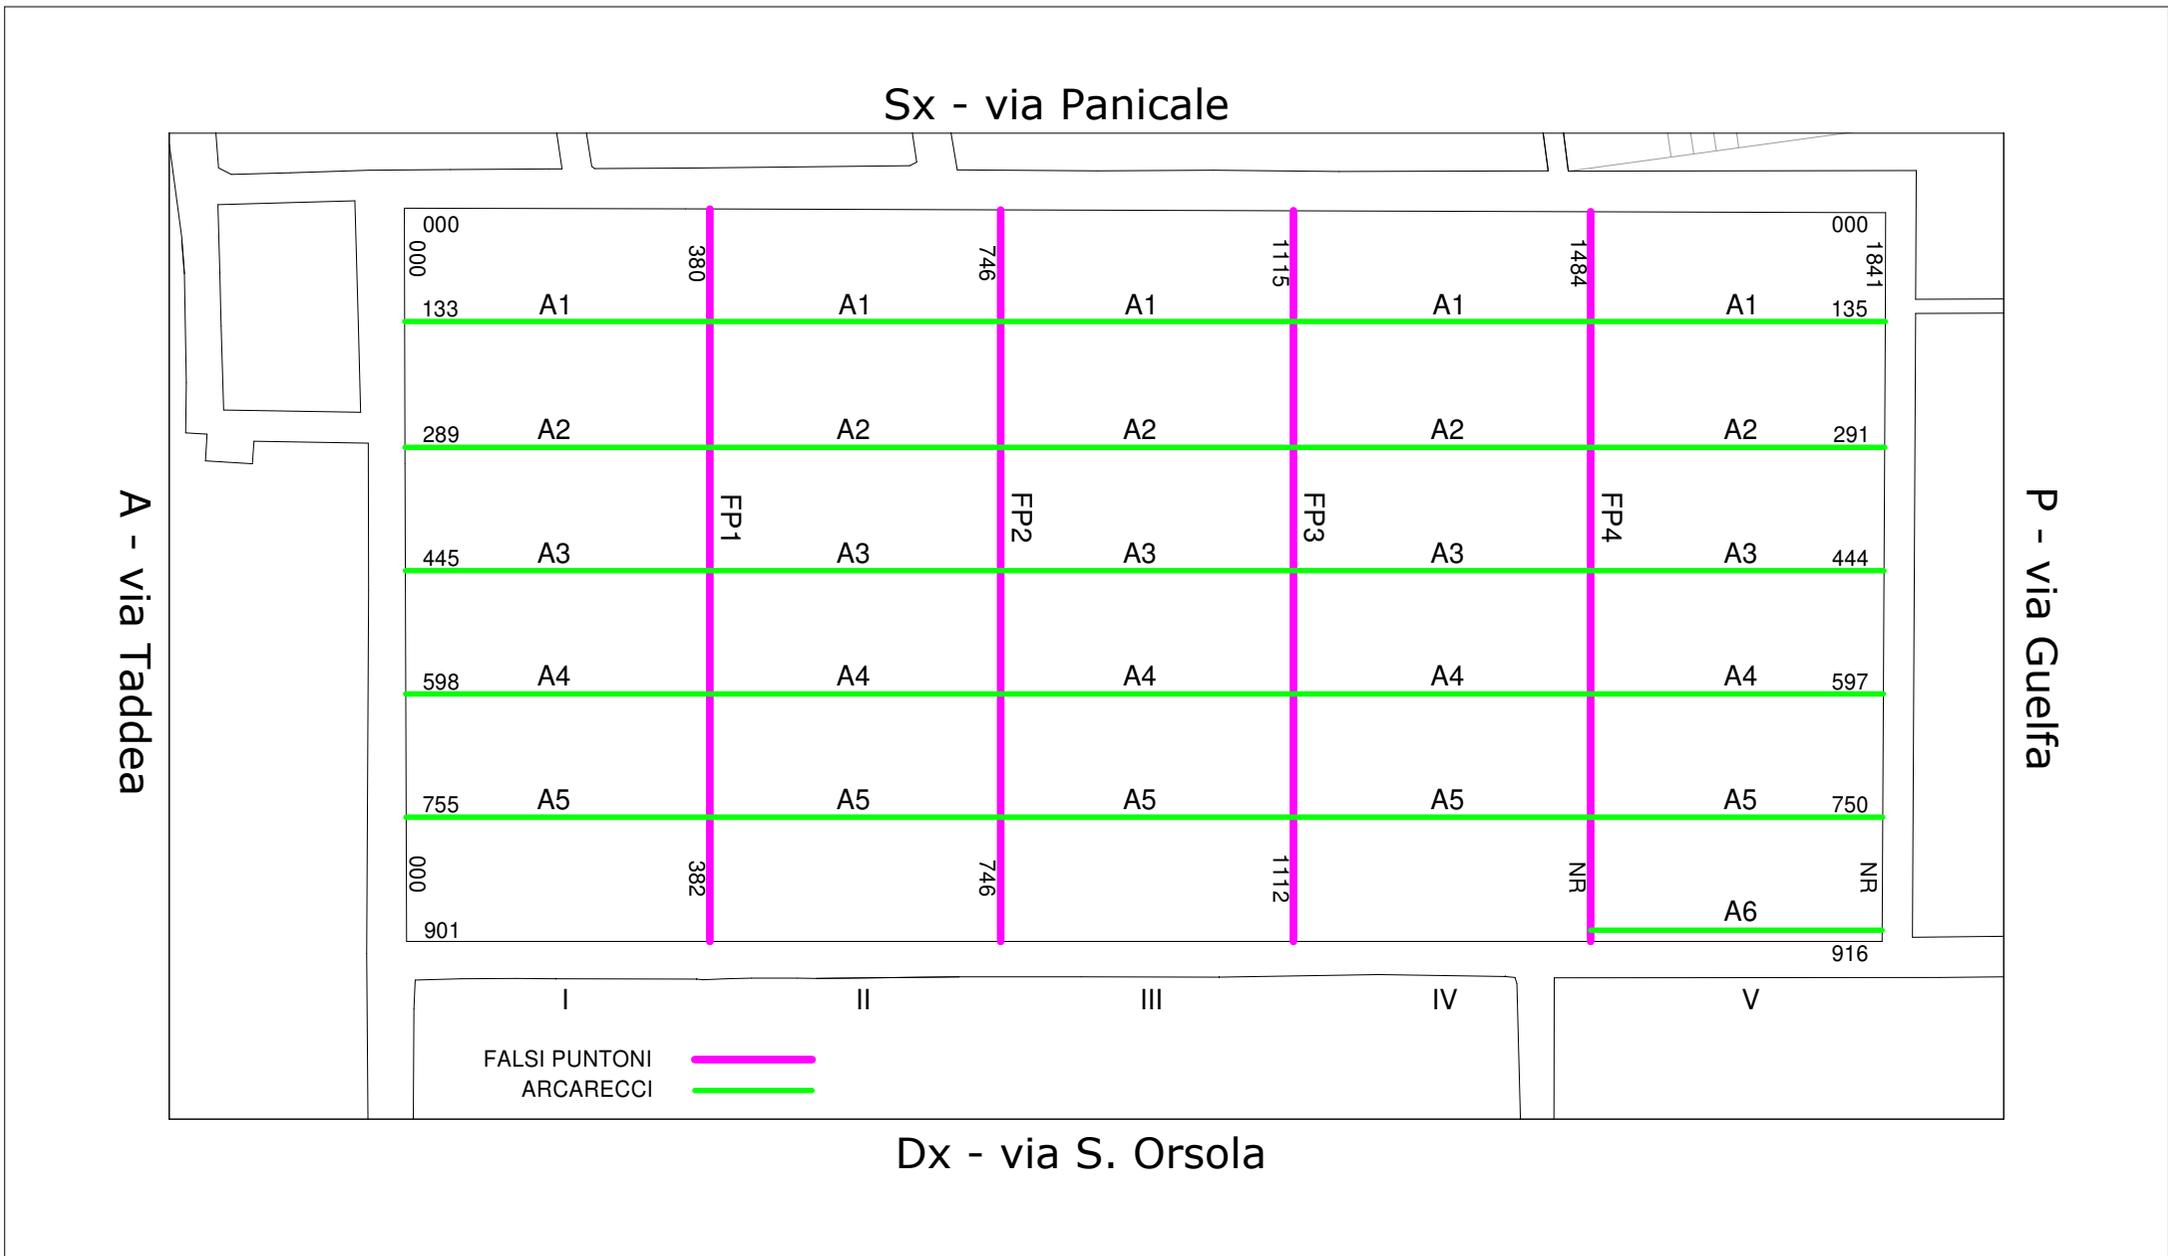
Tavola n°	4	Diagnosi Strutture Lignee Ex Monastero di Sant'Orsola - Firenze (FI)	Oggetto: Pianta schematica orditura lignea Settore 4
Marzo 2018	Tecnico incaricato: Dott. Forestale Massimiliano LENZI Dott. Ing. Leonardo NEGRO	Disegno: Dott. Forestale Massimiliano LENZI	Scala: non specificata

I falsi puntoni sono realizzati con elementi di categoria II e III secondo quanto previsto dalla UNI 111119. Su FP1 e FP2 è stato riscontrato un degrado moderato (riduzione di sezione del 25%) agli appoggi su muro e su FP2 anche in luce.

In appoggio Dx di FP2 tale degrado può essere dovuto alla presenza di fori orizzontali posti internamente al muro che hanno alterato la prova strumentale in modo analogo a quello che si verifica quando è presente degrado biologico. Questi fori sono stati infatti rilevati anche esternamente, in prossimità dell'appoggio Dx.

Il falso puntone FP4 presenta l'estremità Dx totalmente degradata e fuori dalla sede muraria. L'elemento, a seguito del degrado, si è abbassato visibilmente e attualmente risulta puntellato.

Per quanto riguarda il degrado biologico è stato rilevato solo un elemento, A4-V, con degrado moderato (riduzione di sezione del 25%) in appoggio su muro e localizzato su faccia Dx.

L'arcareccio A6 si presenta infine gravemente degradato e attualmente puntellato.

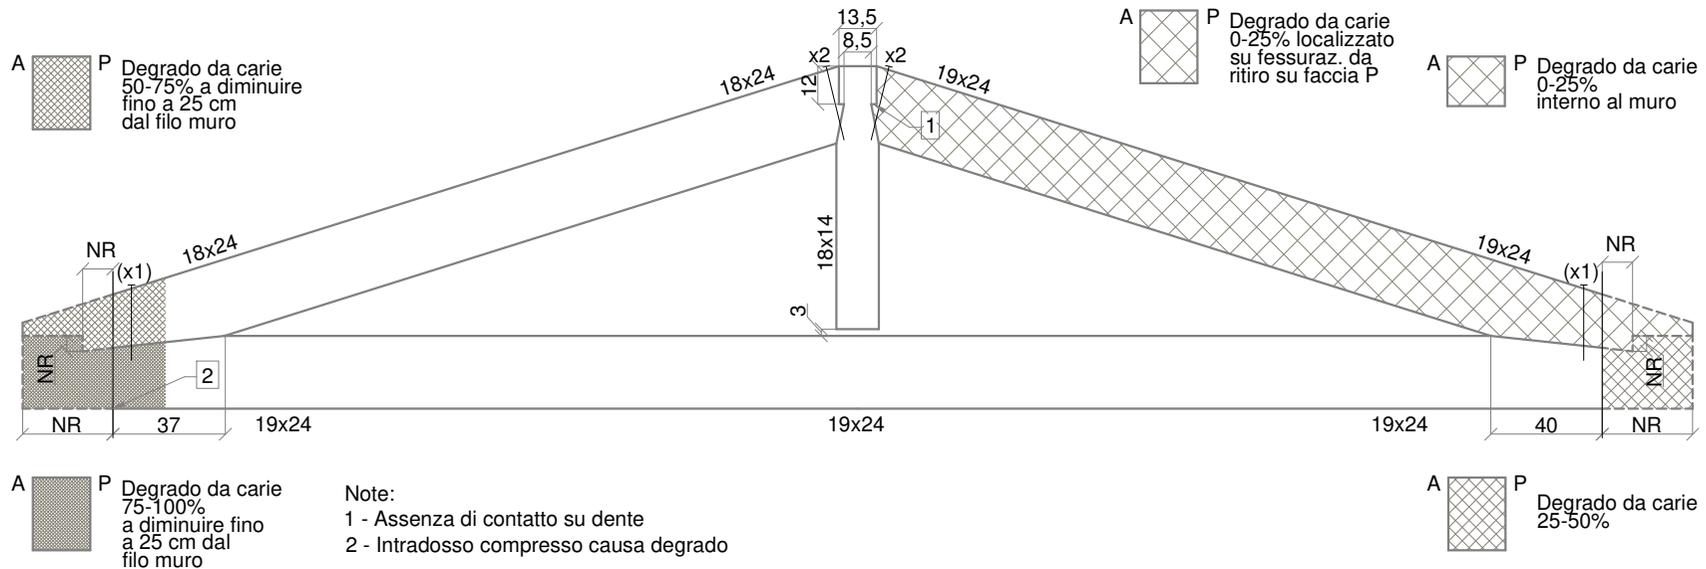
5

Capriata gravemente degradata agli appoggi; puntellare
 Prove strumentali non eseguibili agli appoggi in intradosso

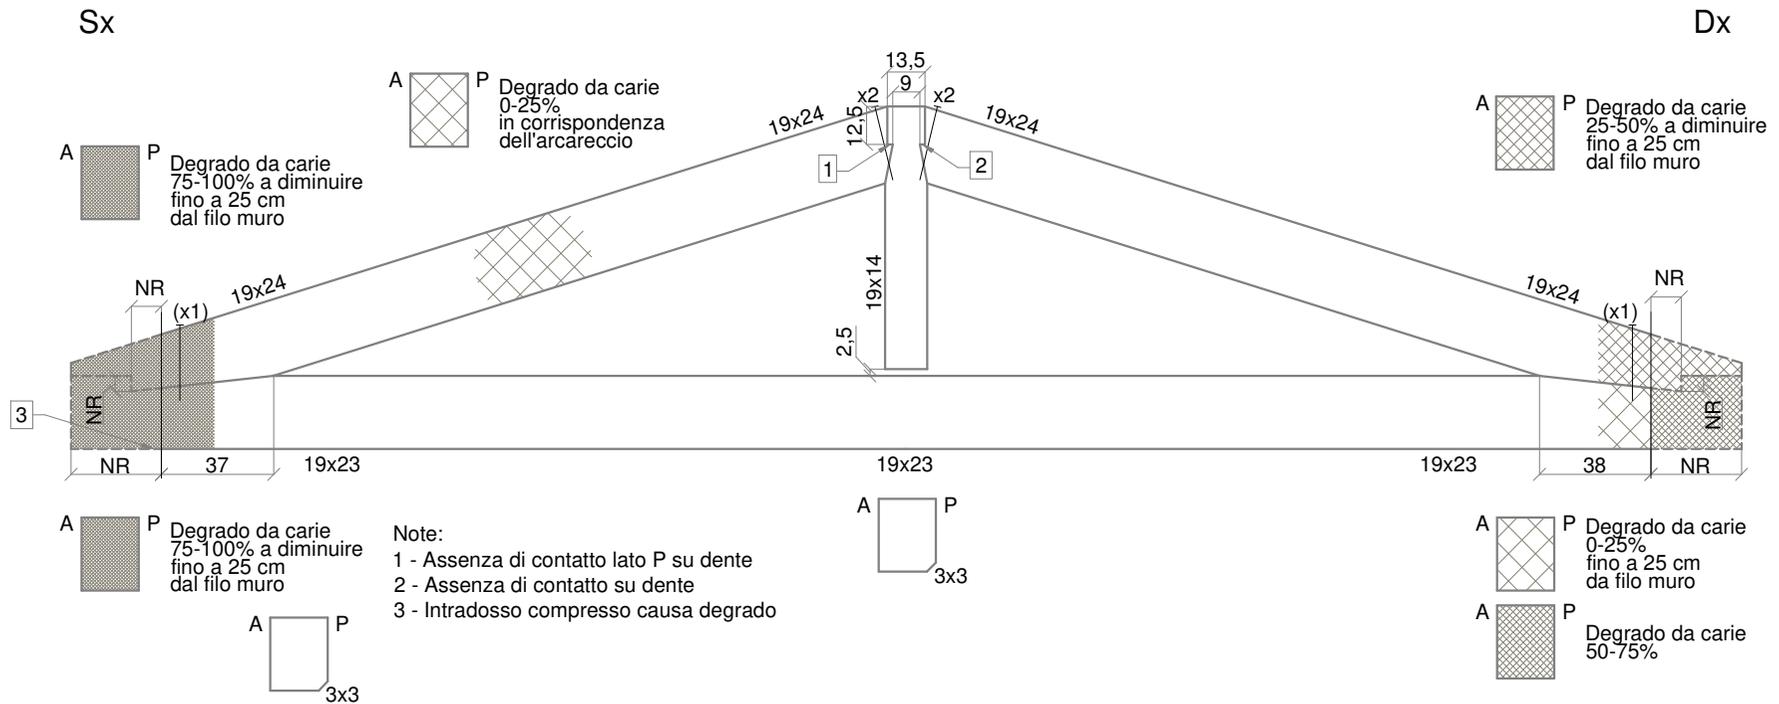
6

Capriata gravemente degradata agli appoggi; puntellare
 Prove strumentali non eseguibili agli appoggi in intradosso

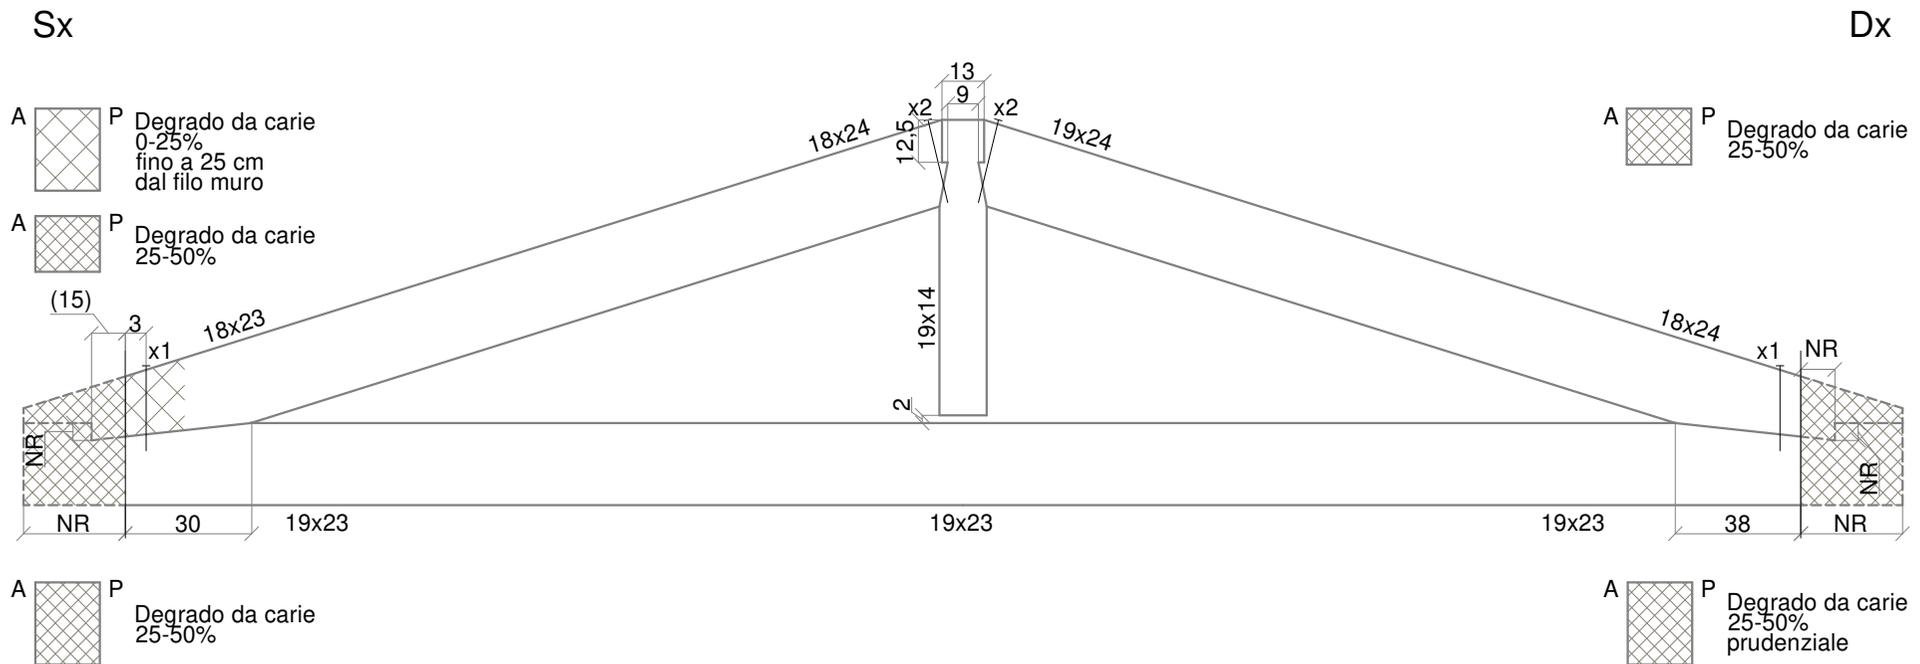
7

Appoggio Sx su apertura
 Prove strumentali non eseguibili agli appoggi in intradosso

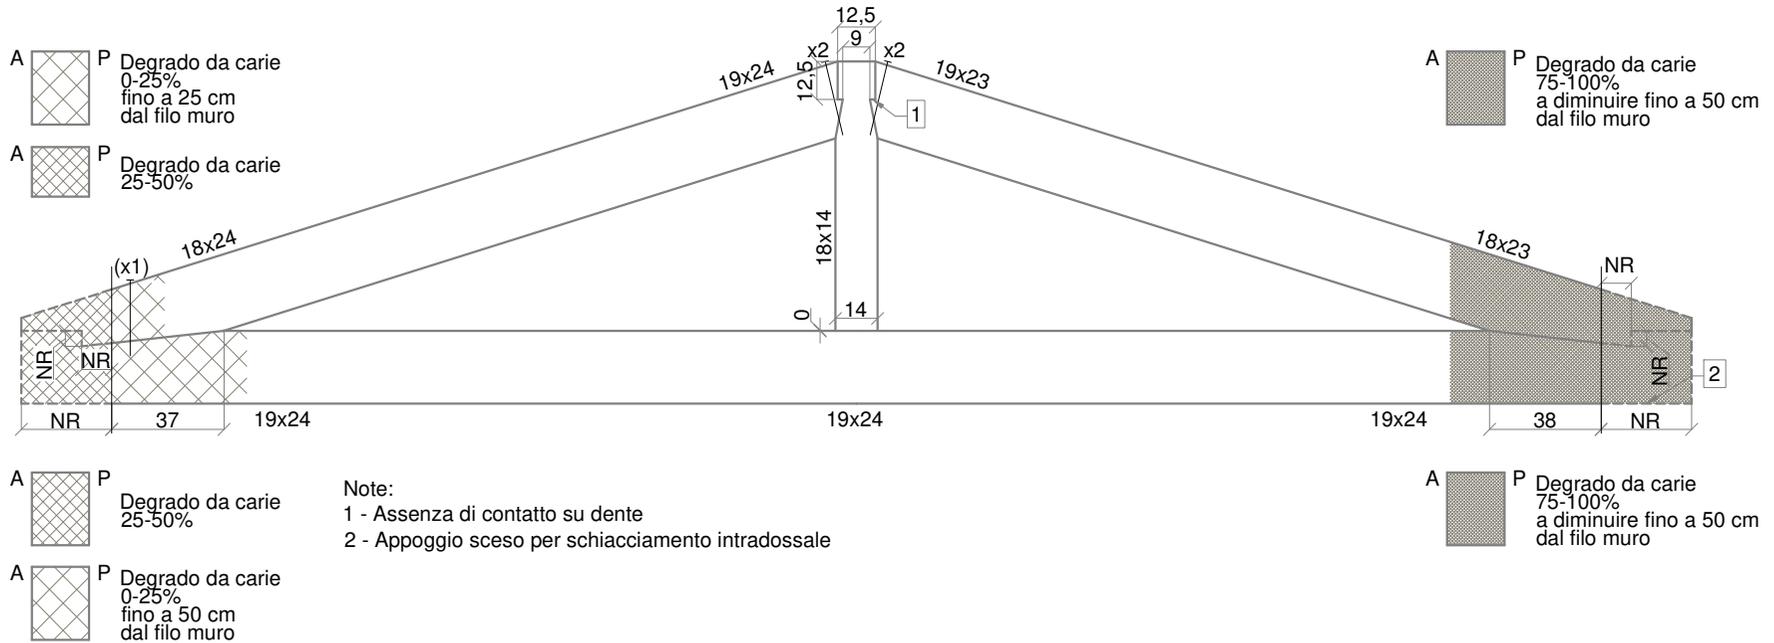
8

Capriata dissestata con monaco in contatto su catena e puntone Dx scorso
 Capriata gravemente degradata agli appoggi; puntellare
 Prove strumentali non eseguibili agli appoggi in intradosso

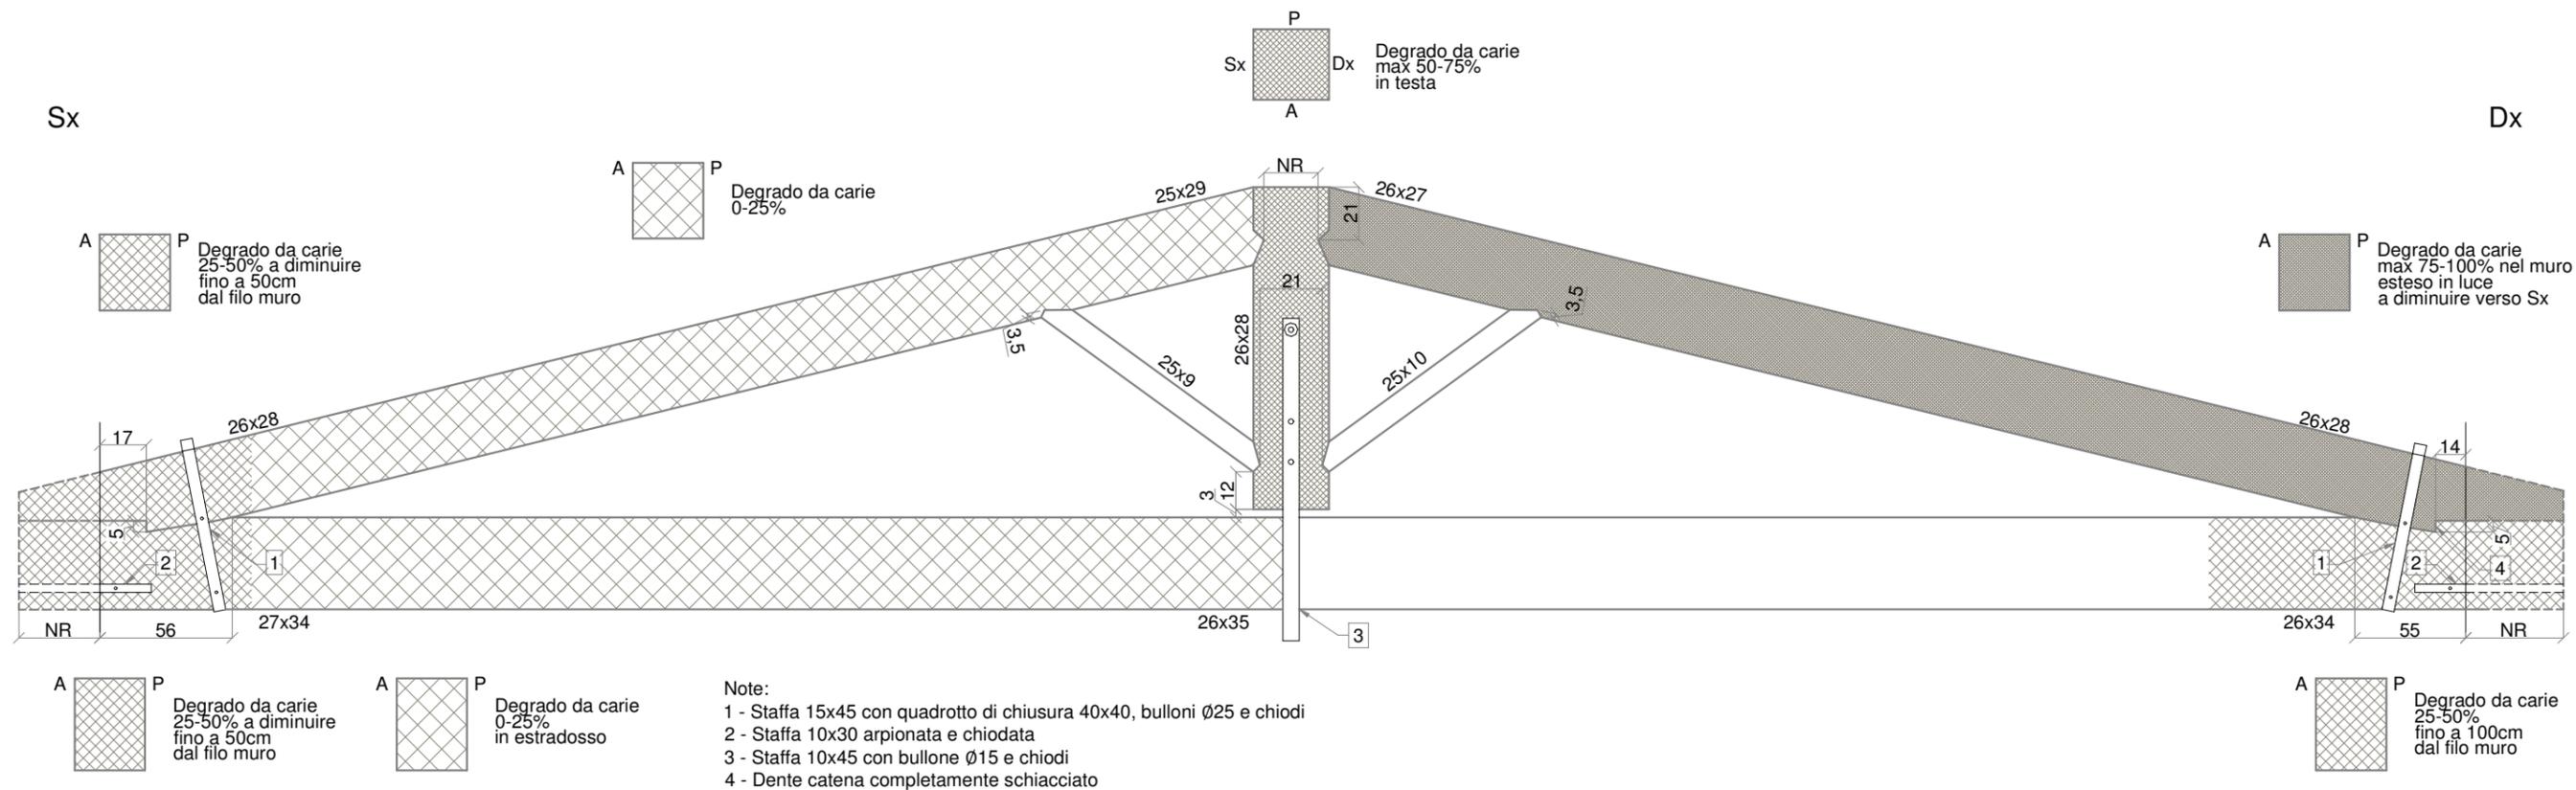
Tavola n°
9

Elementi di capriata gravemente degradati; puntellare

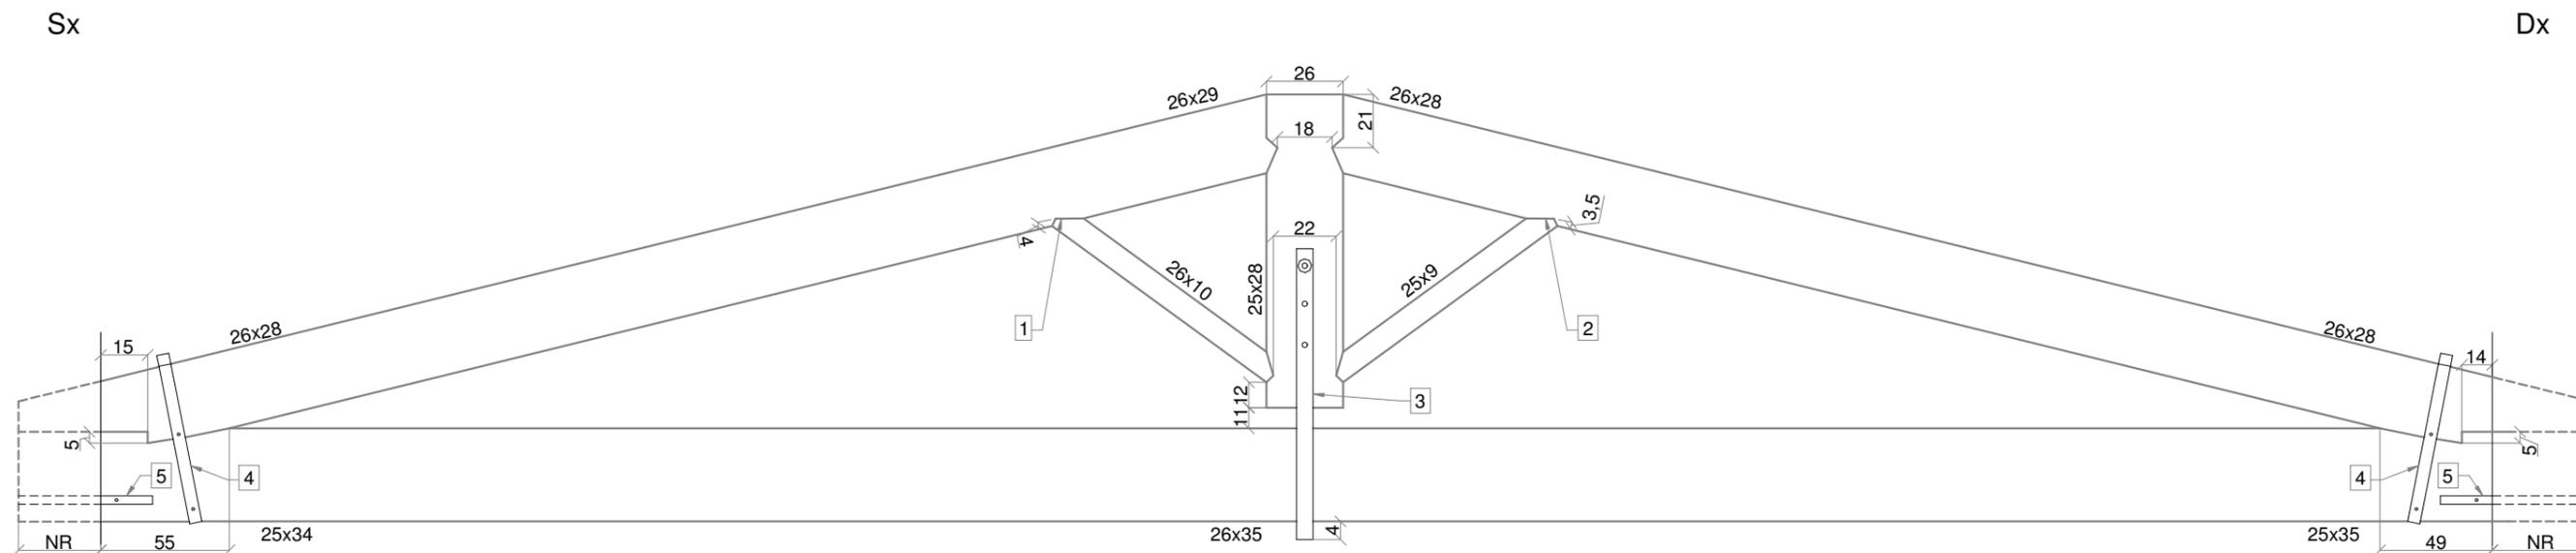
Tavola n°
10

Tratto tra arcareccio A1-A2 e tra arcareccio A5-A6 ispezionabile solo visivamente

- Note:
- 1 - Unione parzialmente sfilata lato A, saetta mobile
 - 2 - Unione parzialmente sfilata, saetta mobile
 - 3 - Staffa 10x45 con bullone Ø15 e chiodi
 - 4 - Staffa 15x45 con quadretto di chiusura 40x40, bulloni Ø25 e chiodi
 - 5 - Staffa 10x30 arpionata e chiodata

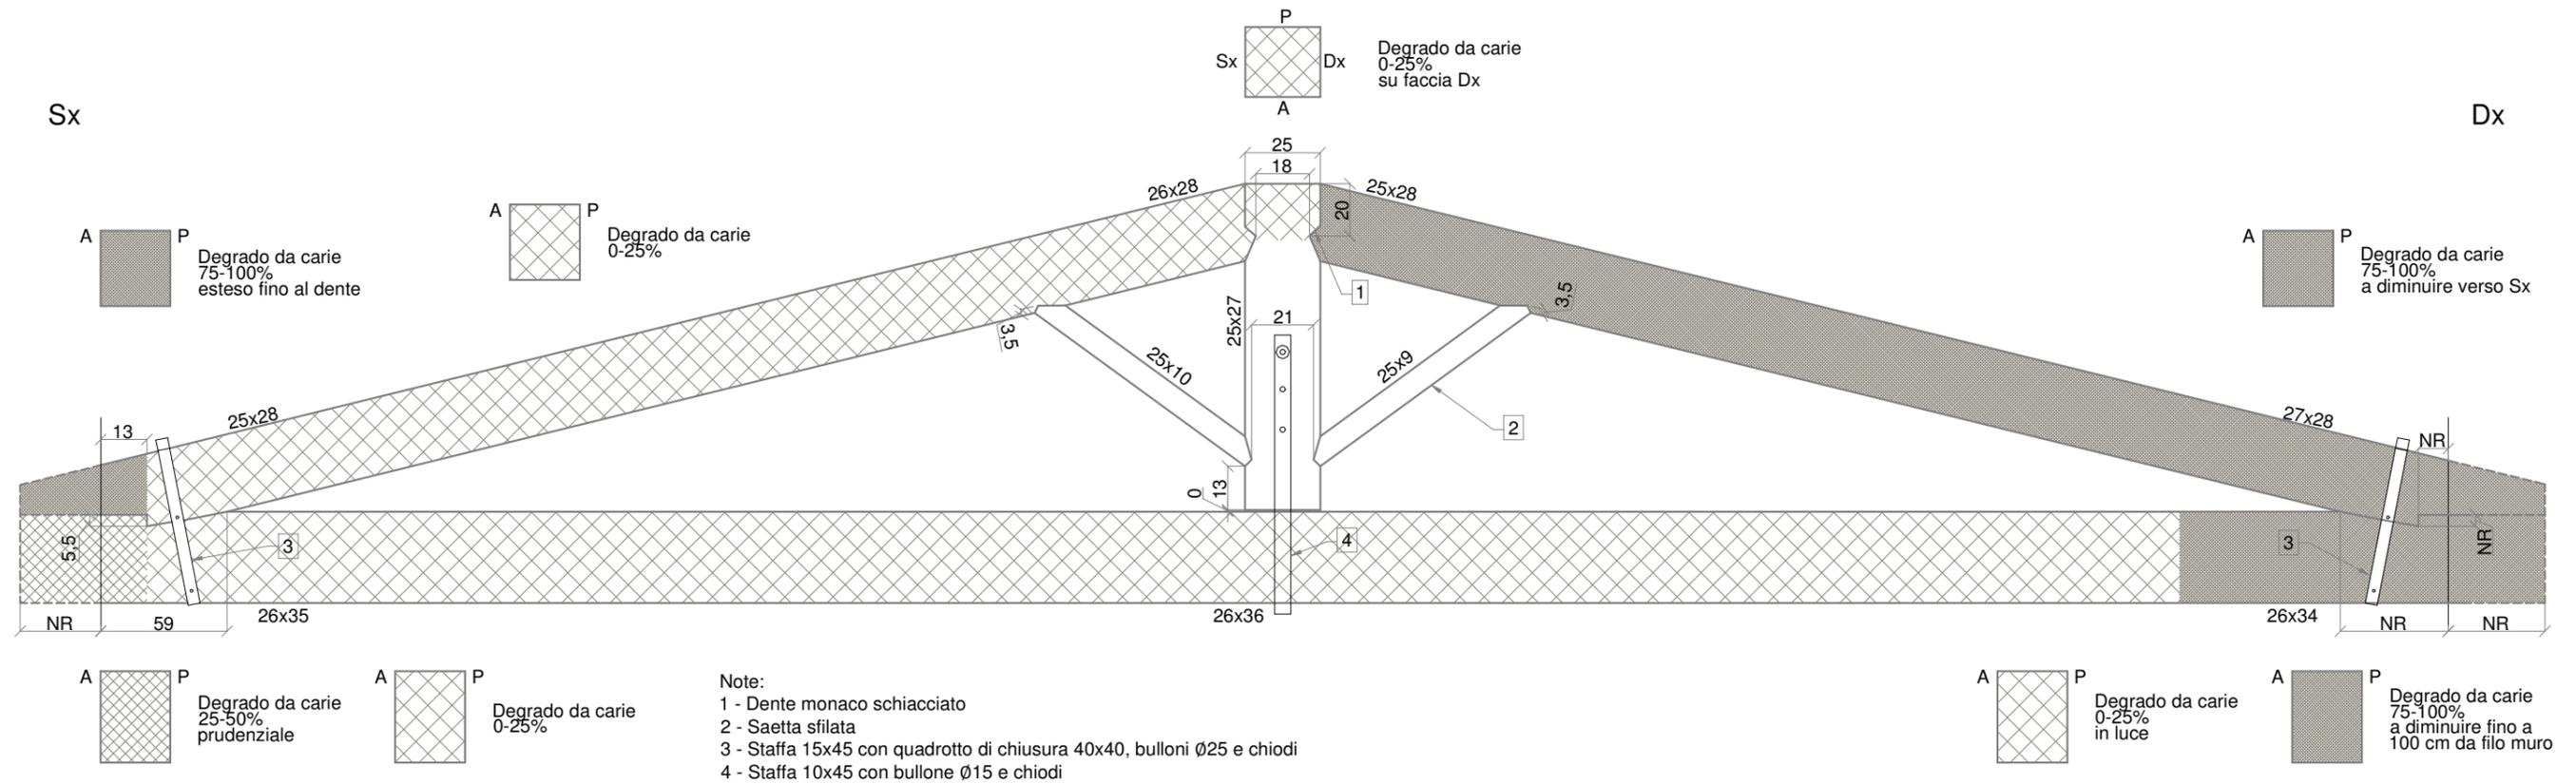
Tavola n°
12

Capriata completamente dissestata
Geometria non rilevata

- Note:
- 1 - Dente monaco schiacciato
 - 2 - Saetta sfilata
 - 3 - Staffa 15x45 con quadretto di chiusura 40x40, bulloni Ø25 e chiodi
 - 4 - Staffa 10x45 con bullone Ø15 e chiodi
