Progettazione esecutiva del consolidamento  
della spalla riva sx idraulica del Ponte sul Fiume  
Arno tra le località Marcignana e Bassa  
SP 11 - "Pisana per Fucecchio"

## PROGETTO ESECUTIVO

### RELAZIONE GENERALE

La presente relazione ha per oggetto il “Consolidamento della spalla riva sx idraulica del Ponte sul Fiume Arno tra le località Marcignana e Bassa - SP 11 - "Pisana per Fucecchio”.

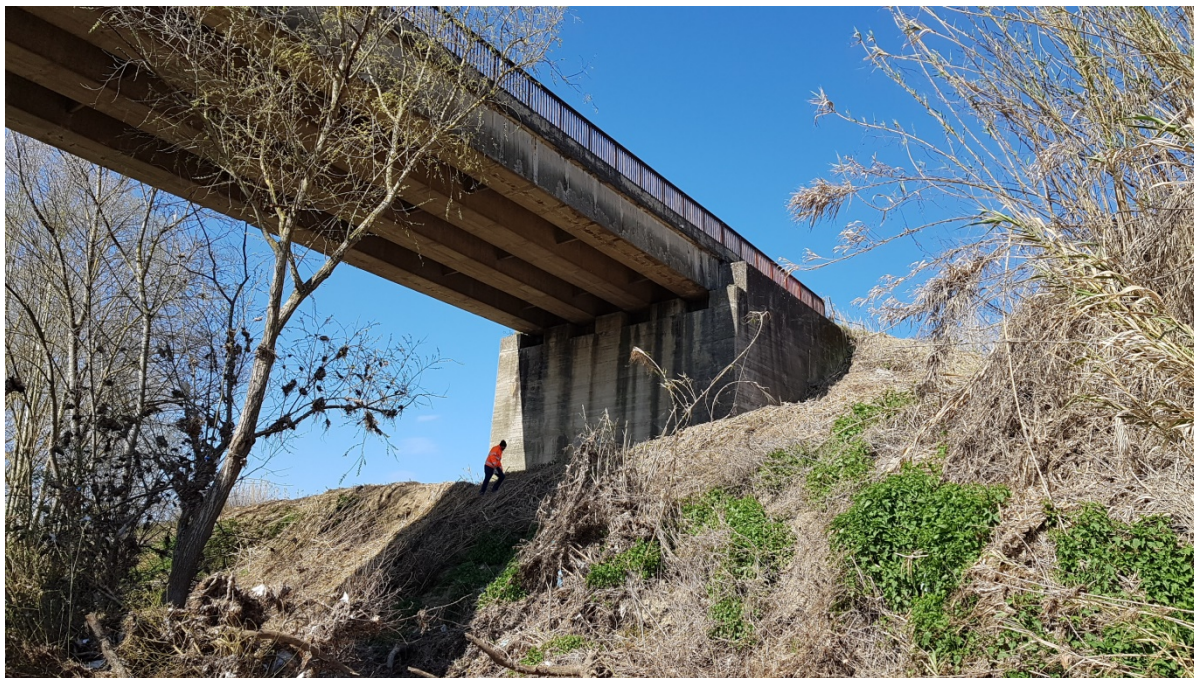
- Intervento di riparazione e consolidamento della spalla destra lato Bassa (inizio anni '80);

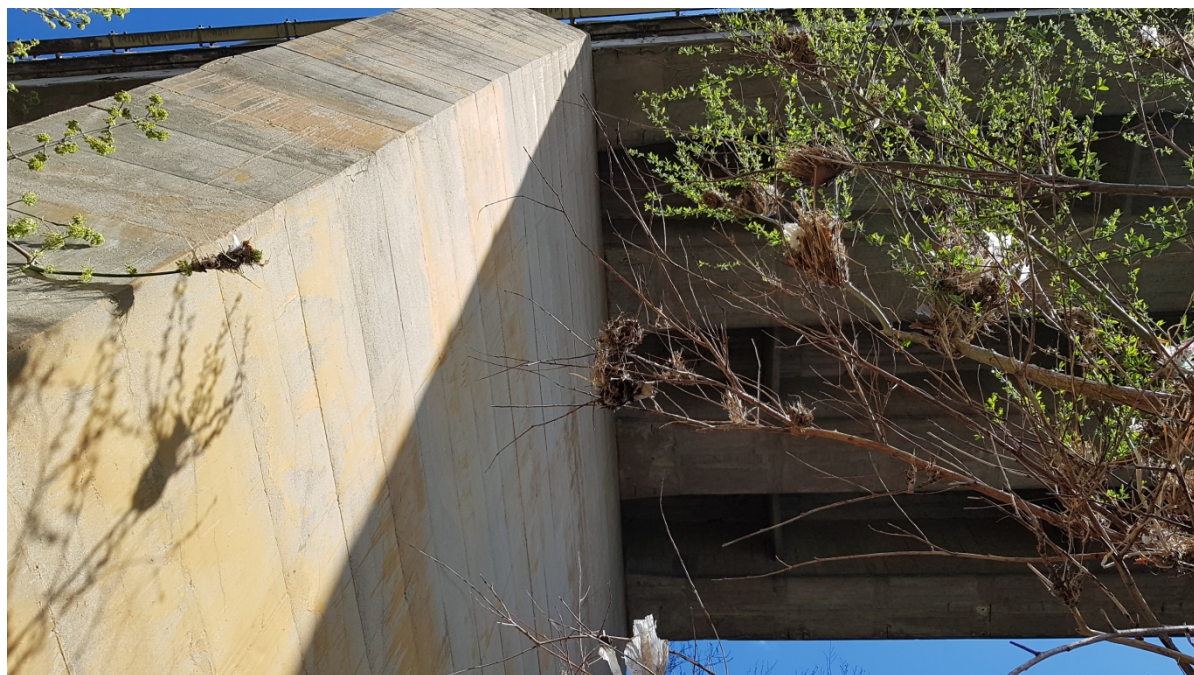
- Intervento di risanamento corticale delle pile (inizio anni '80);

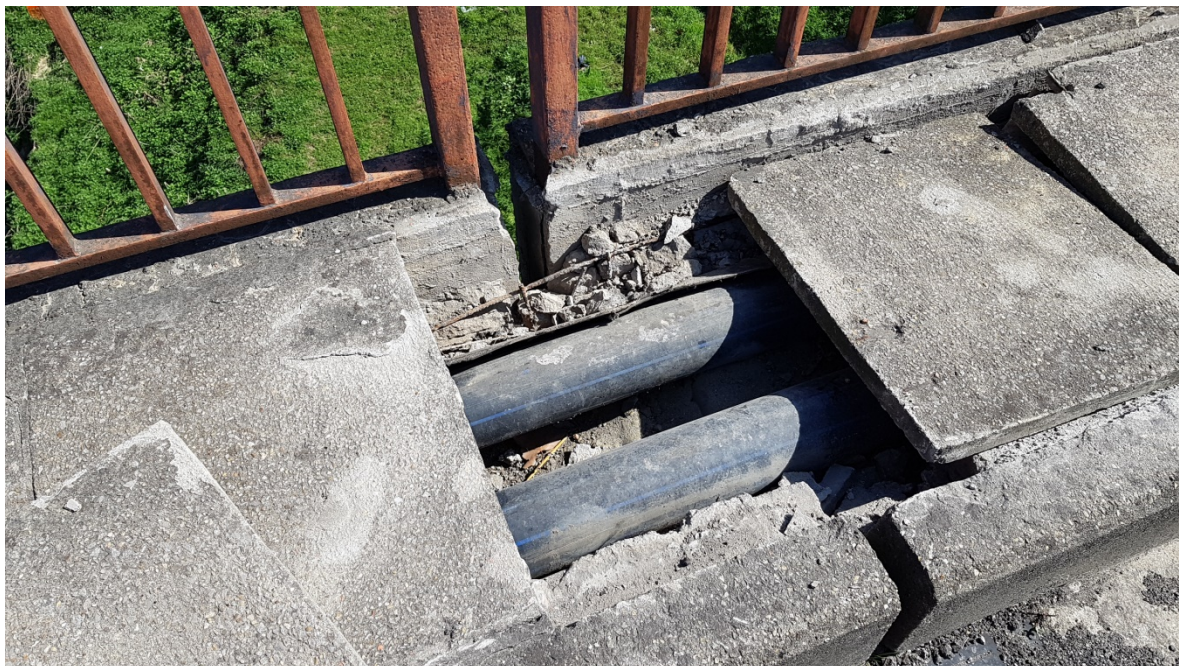
- Intervento di riqualificazione dei marciapiedi con passaggio degli impianti, rifacimento del marciapiede e della ringhiera (presumibilmente anni '90);

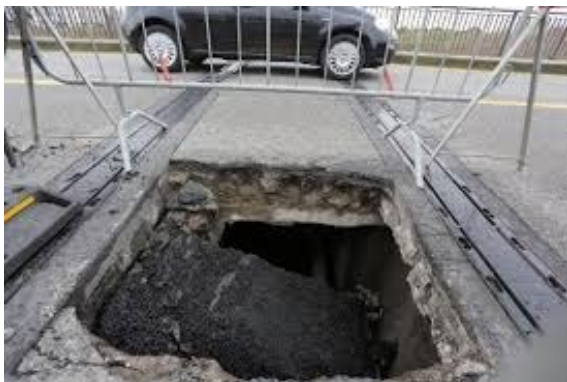
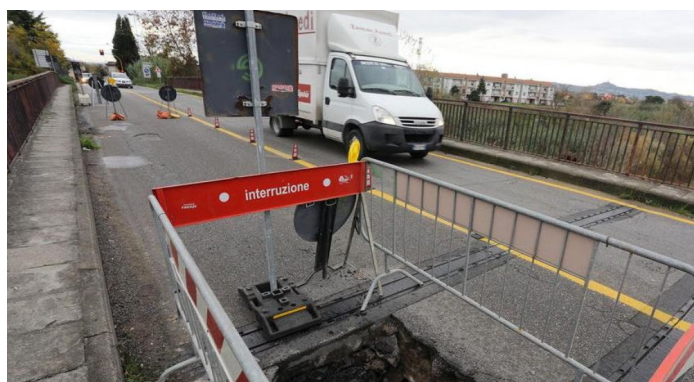
- Intervento di rifacimento delle solette di transizione tra le campate centrali a seguito dello sfondamento di una di esse (anno 2014);

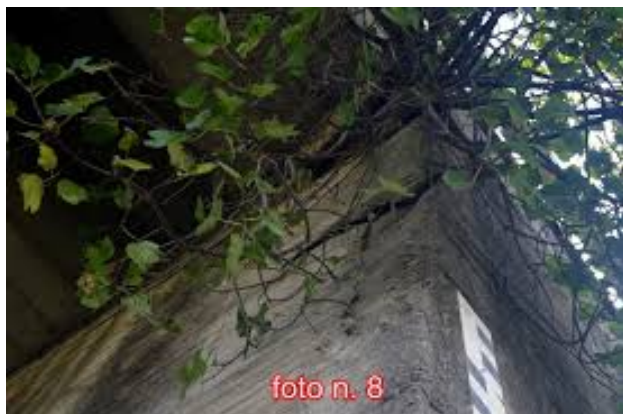
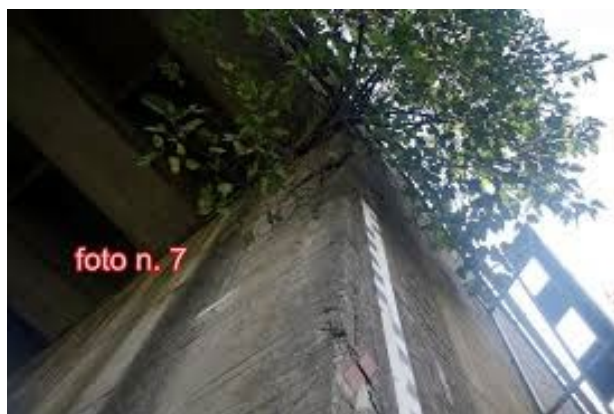
Recente invece la segnalazione relativa alla nascita di un fico sulla parete a valle della spalla sinistra.

- Presenza di un fico nei pressi dell'appoggio delle travi (lato valle) che ha determinato distacchi locali di membrature del calcestruzzo;
- Grave verifica di eccessivo abbassamento del pino viario nel tempo dovuto prevalentemente allo spanciamento graduale delle pareti di contenimento laterali e testimoniato dai pesanti ricarichi nel tempo di neri (60-70cm di spessore) e dal distacco del corpo del rilevato dalle fasce sotto i marciapiedi di servizio laddove non era possibile praticamente operare il ricarico;

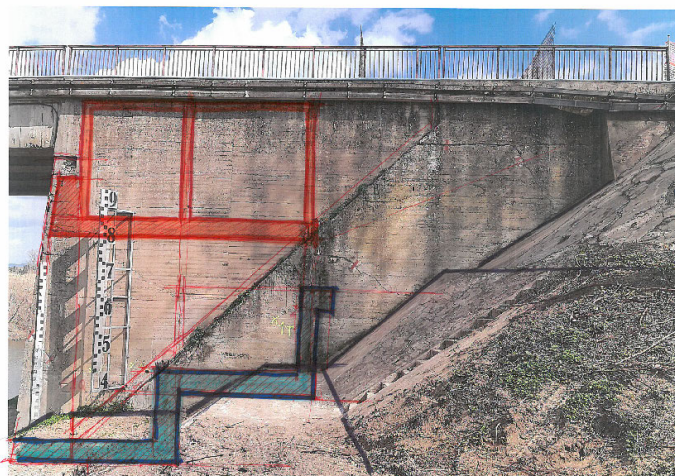
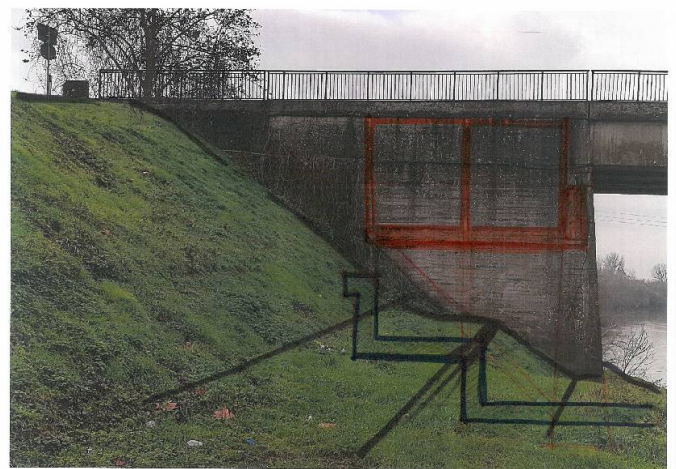
Si riporta uno schema ricostruito degli scavi da effettuare.

In blu le strutture esterne alla spalla. In rosso le strutture interne alla spalla.

L'intervento prevede l'esecuzione in più fasi di una nuova struttura in c.a. fondata su micropali che va a sostituire la funzione dell'esistente compromessa.
