## CITTA' METROPOLITANA DI FIRENZE

### INDAGINI DIAGNOSTICHE NON STRUTTURALI DEI SOLAI E CONTROSOFFITTI

Liceo Scientifico "G. Castelnuovo"  
Via della Colonna, 10 - Firenze (FI)

Firenze, emissione settembre 2021

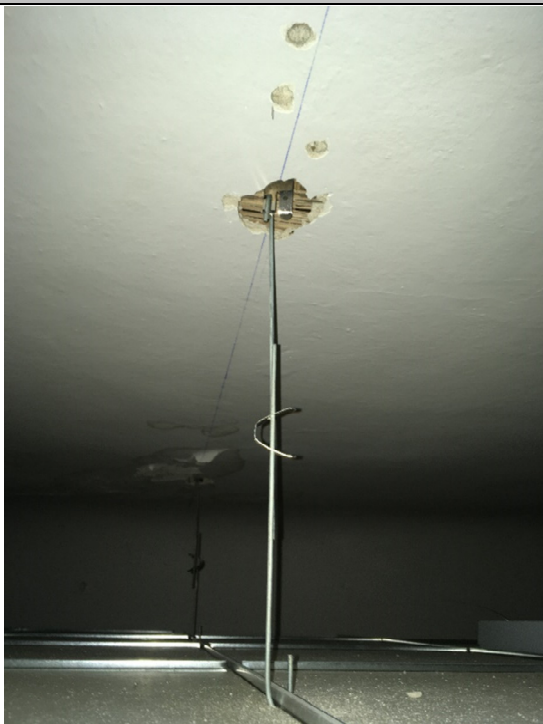
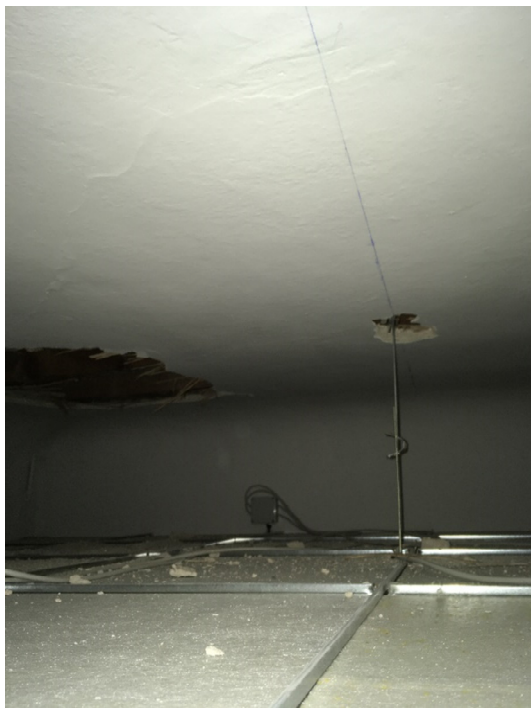
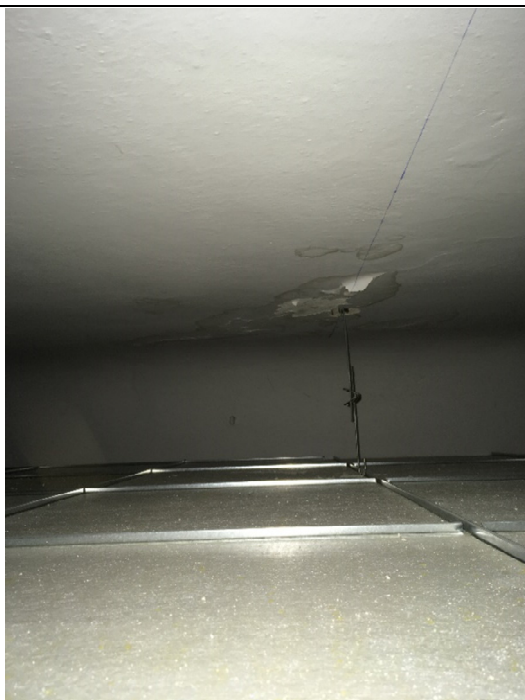
| ISPEZIONE CONTROSOFFITTO n.1 | |
|---|---|
| | <p><u>Ubicazione:</u> piano terra.</p> <p><u>Tipologia controsoffitto:</u> controsoffitto di cartongesso pennelli quadrati.</p> <p><u>Strato di distribuzione:</u> doppia orditura metallica.</p> <p><u>Tipologia tasselli:</u> tasselli in ferro.</p> <p><u>N. fotografie:</u> 3727-3739</p> <p><u>Criticità/note:</u> pendini metallici fissati alle travi in legno, con canniccio. Inoltre, presenza di infiltrazioni nei pressi dell'attaccatura.</p> |

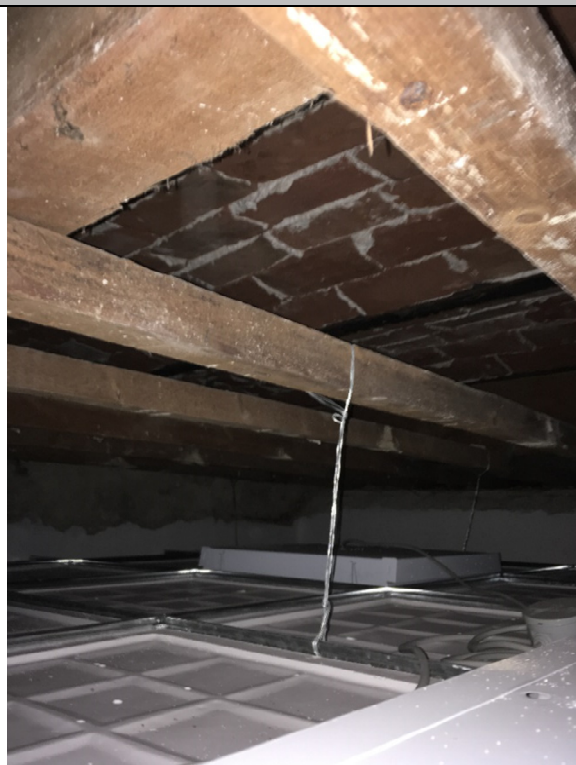
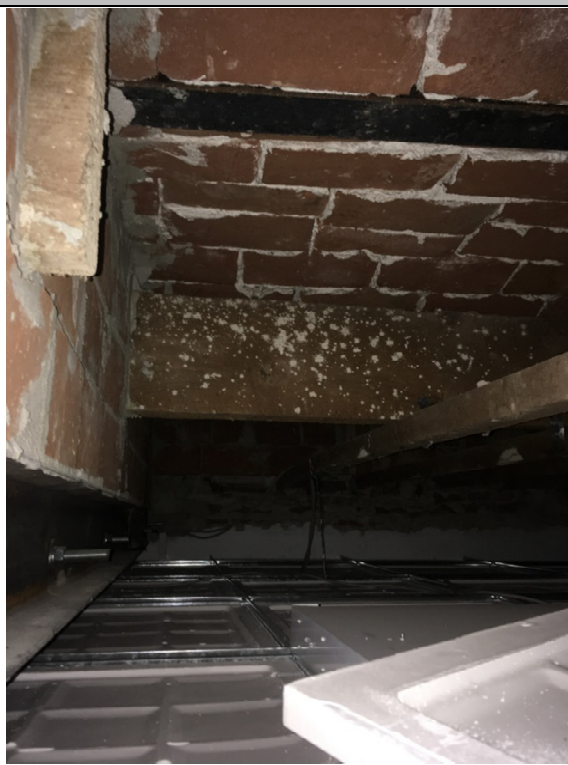
**ISPEZIONE CONTROSOFFITTO n.6**

Ubicazione: piano primo.

Tipologia controsoffitto: controsoffitto in pannelli di gesso.

Strato di primo sostegno: pendinatura a fil di ferro irregolare su travetti in legno.

Strato di distribuzione: doppia orditura metallica.

Criticità/note: pendini metallici in fil di ferro annodati attorno alla trave in legno, in assenza di tassellatura.

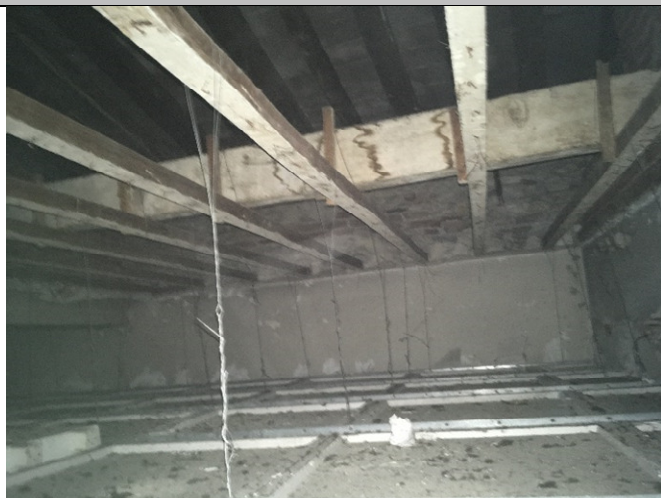
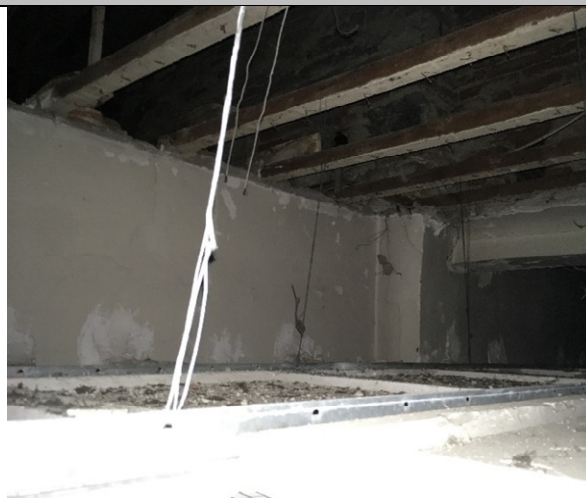
ISPEZIONE CONTROSOFFITTO n.16

Ubicazione: piano secondo.

Tipologia controsoffitto: controsoffitto in pannelli di gesso su binari metallici.

Strato di primo sostegno: pendinatura a fil di ferro irregolare su travetti in legno.

Strato di distribuzione: doppia orditura metallica con profili longitudinali principali e trasversi di collegamento.

Tipologia tasselli: assenti.

Criticità/note: detriti che gravano impropriamente sul controsoffitto. Inoltre, i pendini in fil di ferro risultano annodati ai travetti in legno, in assenza di tassellatura.

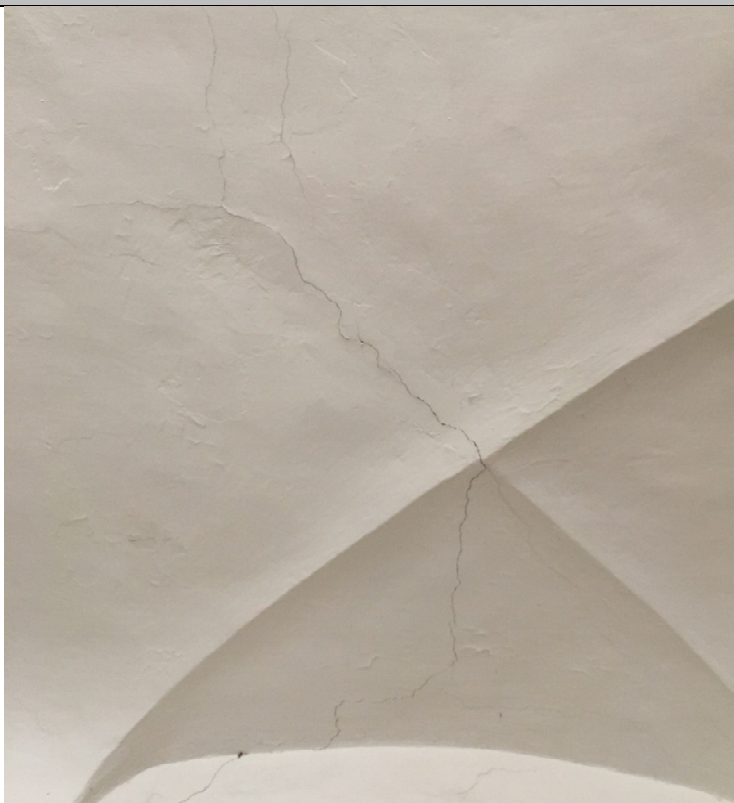
Foto n.3691 – volte a crociera poste al piano terra. Presenti lesioni– rischio alto

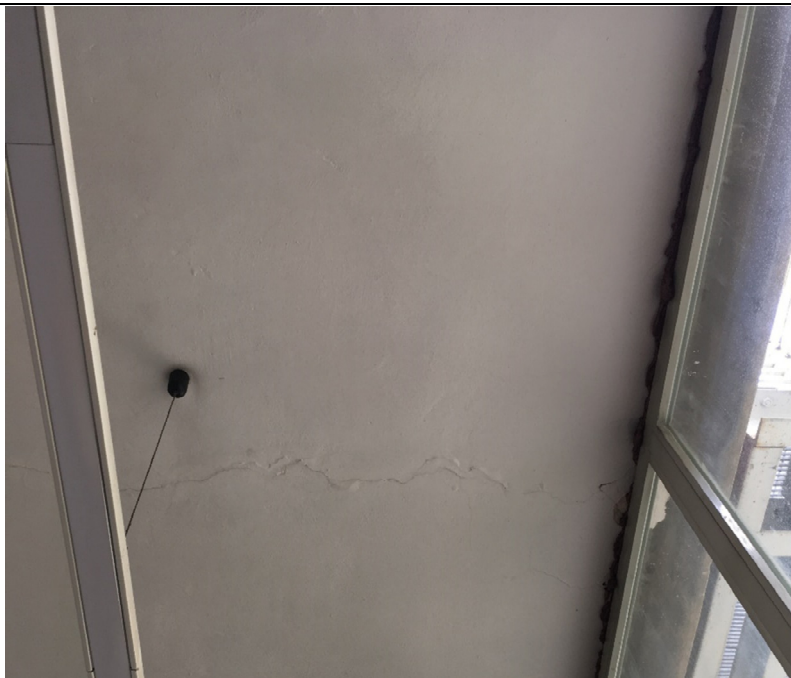
Foto n.3693 – corridoio PT, presenti lesioni marcate – rischio alto

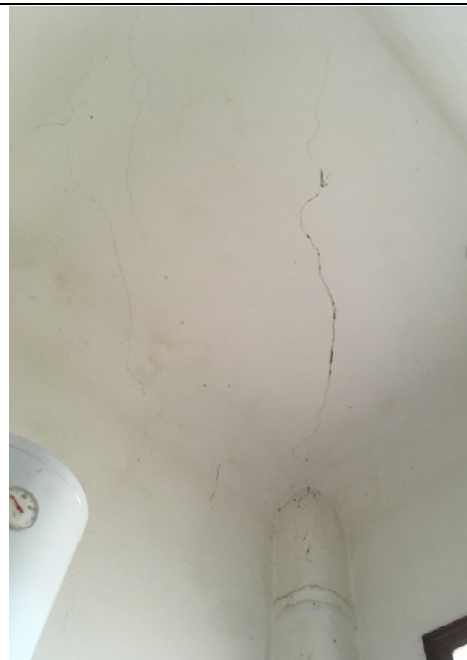
Foto n.3711 – bagno, piano primo.  
Presenza di lesioni marcate – rischio alto

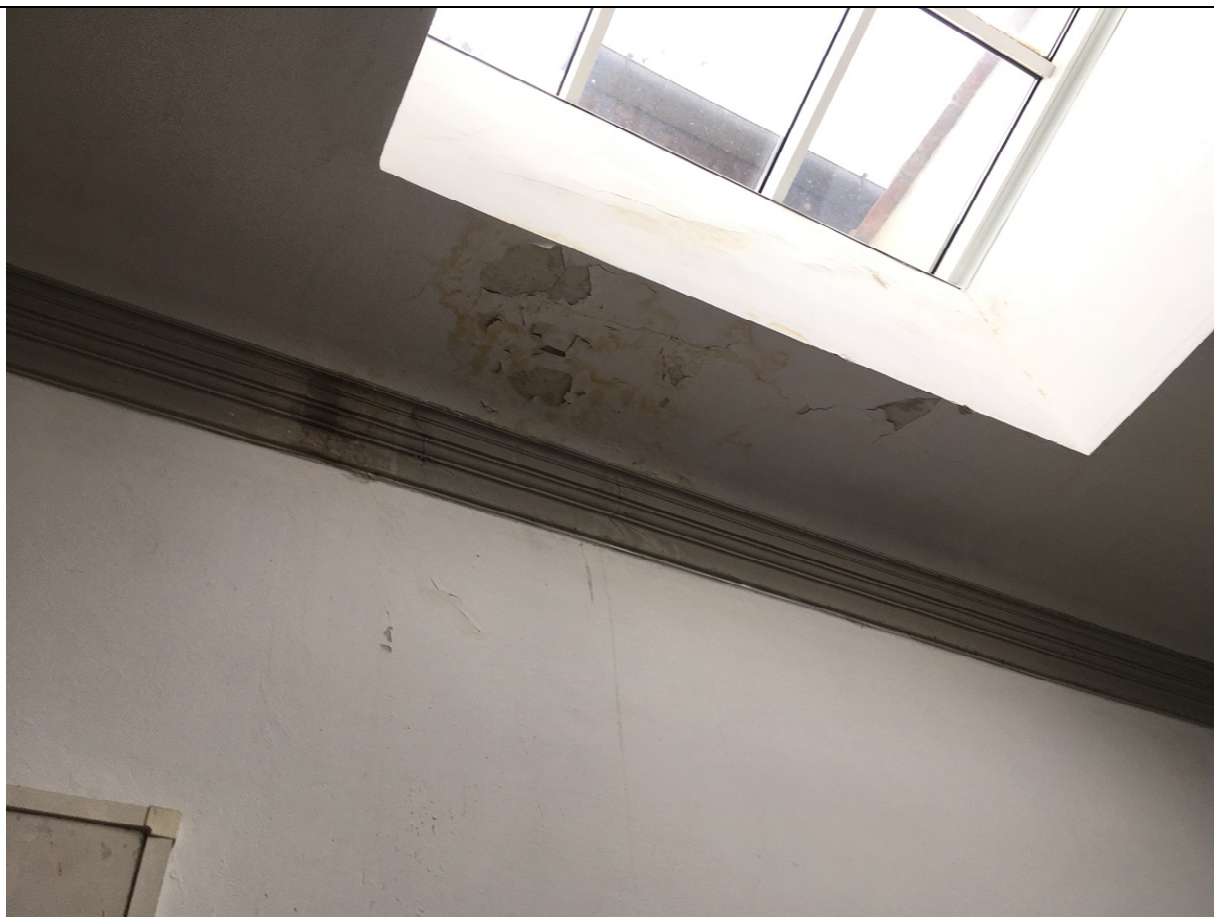
Foto n.3718 – zona scale, piano secondo. Presenza di forti infiltrazioni nei pressi del lucernario, con dissesto –  
*rischio alto e dissesto in atto*

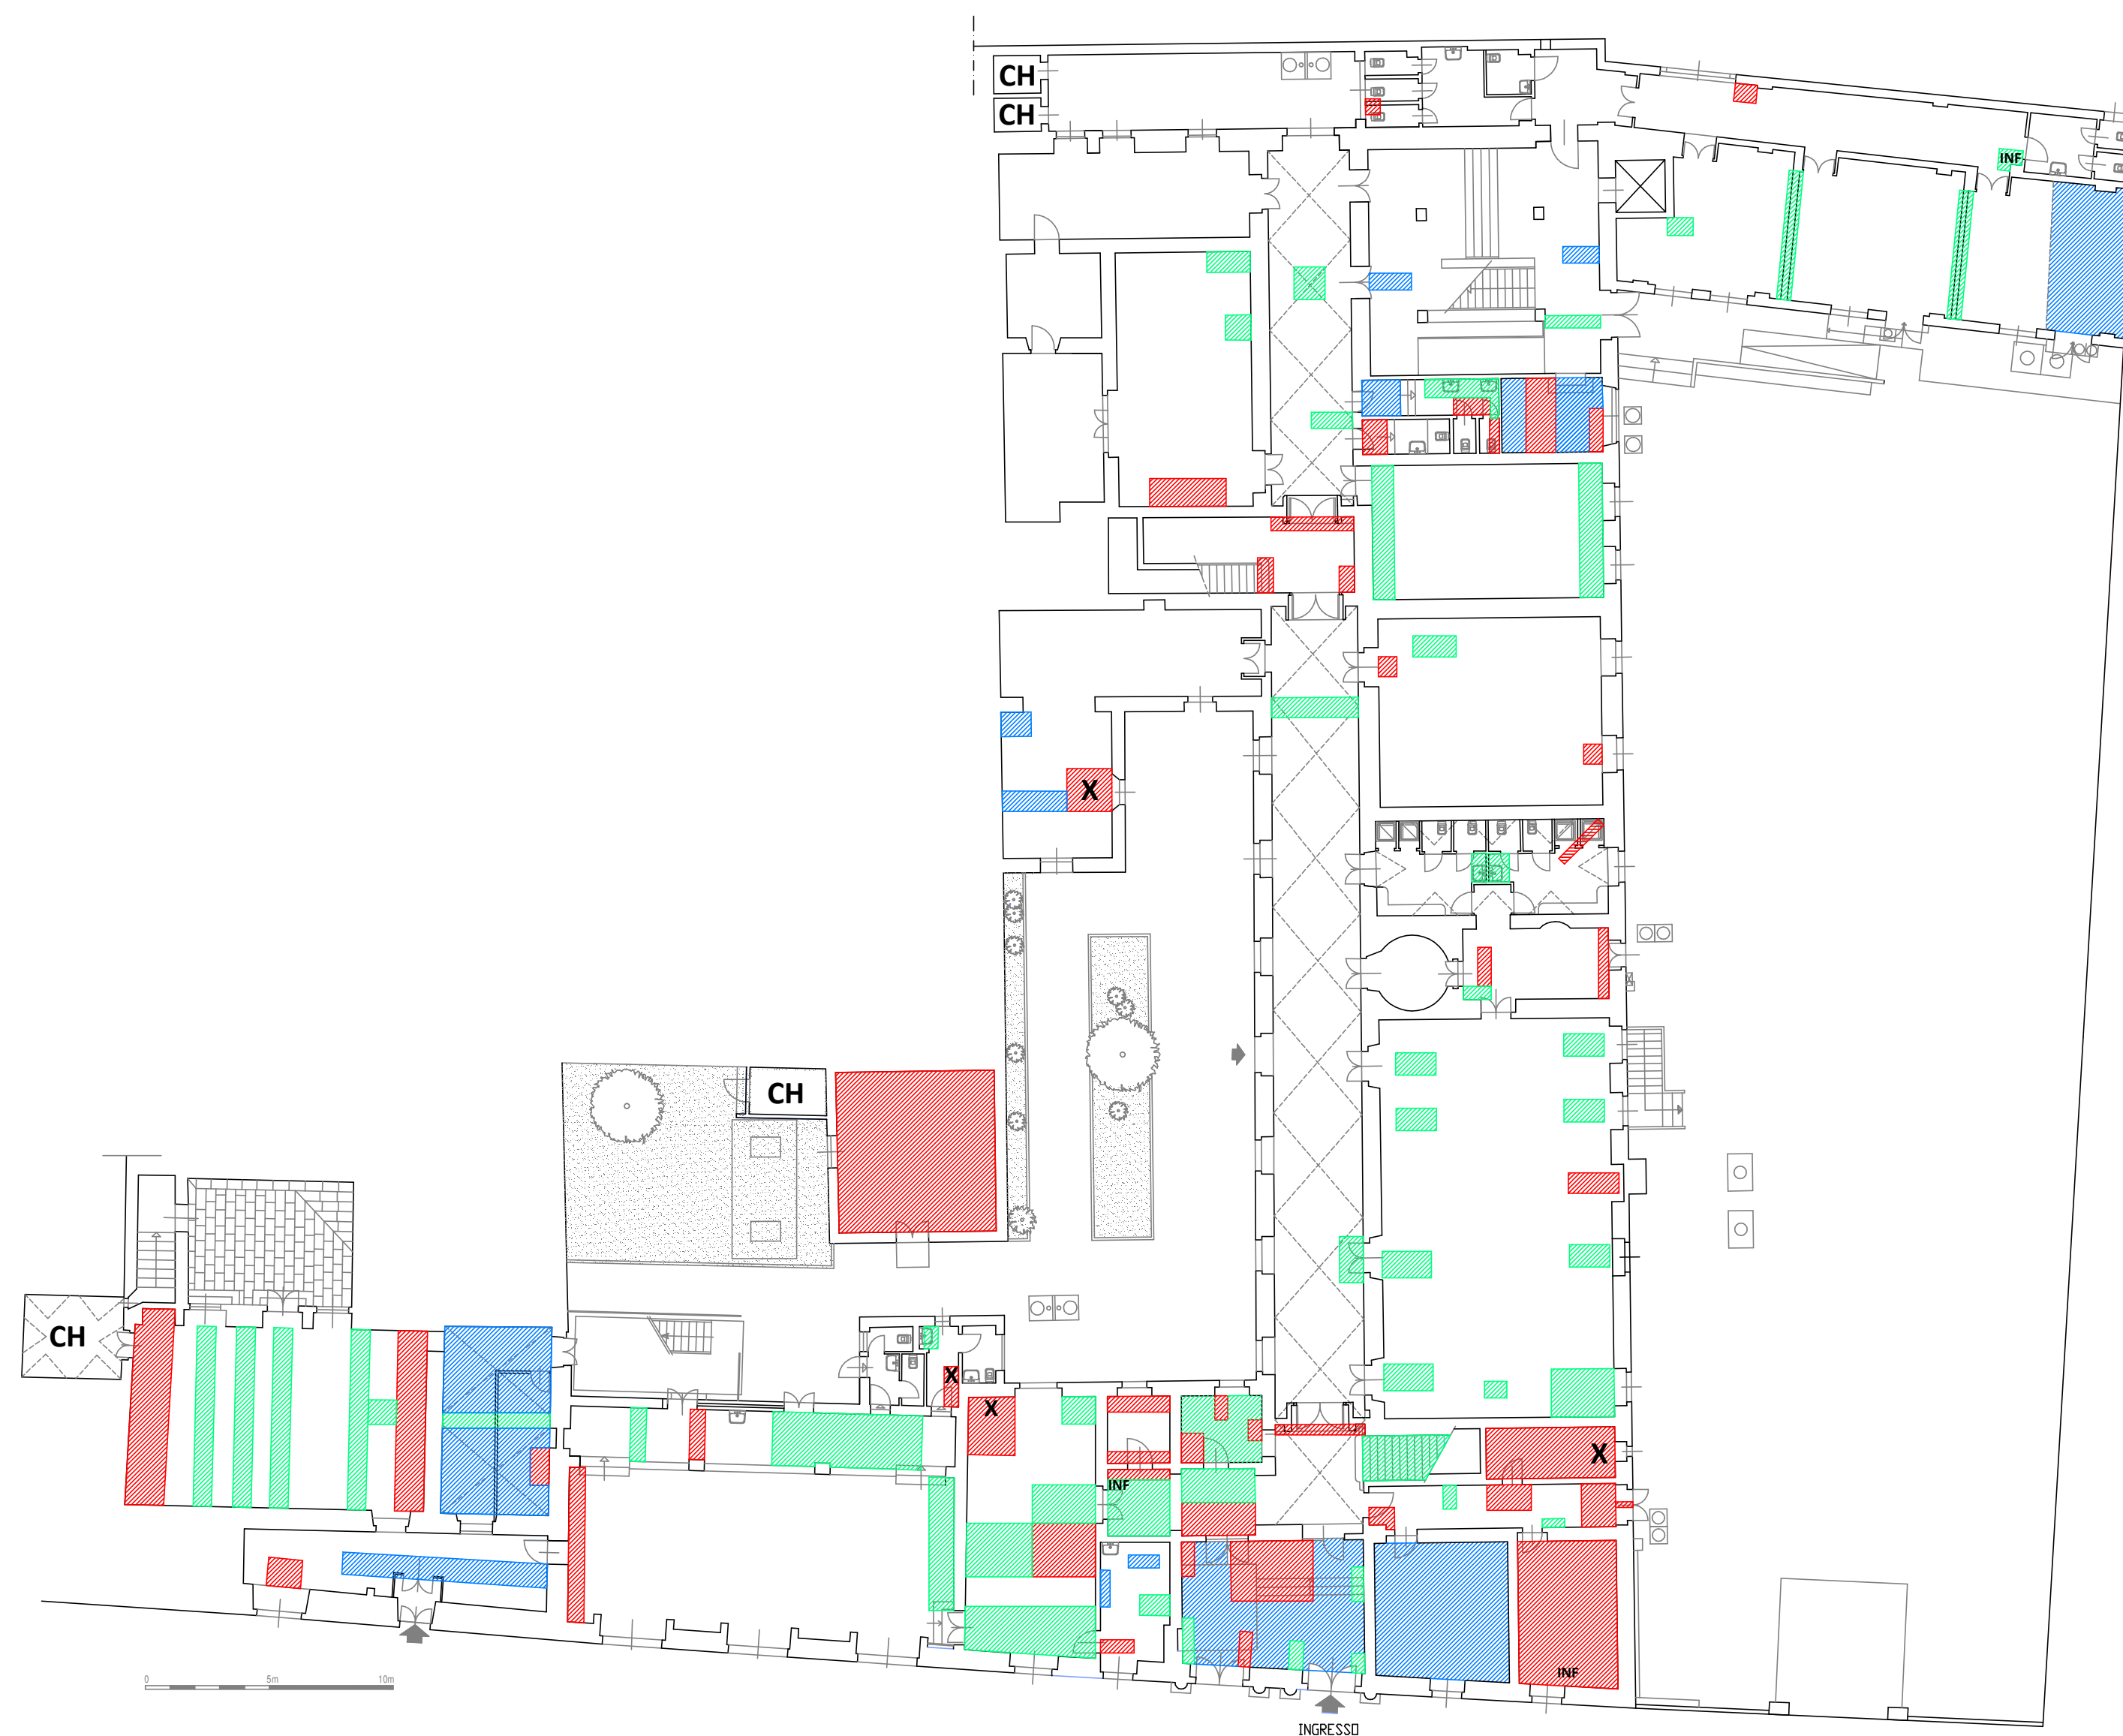
**COMPLESSO SCOLASTICO DI VIA DELLA COLONNA N°10  
GIA' CONVENTO DI S.M. MADDALENA DEI PAZZI  
CLASSIFICAZIONE LIVELLO DI RISCHIO SOLAI E CONTROSOFFITTI  
- PIANO TERRA -**

- dissesto in atto – assegnato a quelle zone in cui la battitura manuale della controsoffittatura non ispezionabile produce il cedimento di porzioni del controsoffitto stesso. Rientrano in questa categoria di rischio anche zone in cui fessure e crepe si allargano e/o si muovono durante la battitura delle zone limitrofe al danno rilevato e si verifica caduta di materiale durante le indagini. Al piano terra tale rischio si presenta in diversi ambienti voltati ed anche con cannicciati. Al piano primo tale rischio si presenta sia in alcuni cannicciati sia nelle volte. Al piano secondo si presenta prevalentemente in corrispondenza di un ambiente con cannicciato.

- rischio alto – assegnato in quelle limitate zone dove il controsoffitto presenta delle lesioni che comportino caduta di materiale. Rientrano in questa categoria di rischio anche zone in cui i fenomeni di infiltrazione risultano più estesi al punto di aver compromesso l'integrità del controsoffitto/solaio stesso. Al piano terra tale rischio si presenta in diversi ambienti con cannicciato ed anche volte, inoltre in un ambiente con pannelli in gesso e cartongesso. Al piano primo e secondo si rileva soprattutto in concomitanza delle zone individuate come "dissesto in atto".

- rischio medio – assegnato genericamente in limitate zone in cui sono presenti plafoniere ancorate direttamente al pannello di controsoffitto o dove il controsoffitto è ancorato alle pignatte. Rientrano in questa categoria di rischio anche zone in cui i fenomeni di infiltrazione sono più estesi. Tale rischio si presenta al piano terra in solai sia in laterocemento sia voltati. Al piano primo sono presenti limitate zone con tale rischio, soprattutto in prossimità del rischio con dissesto in atto ed alto. Al piano secondo si presenta soprattutto in presenza di controsoffitto in quadrati in gesso. Al piano terzo si presenta in limitate porzioni del solaio in laterocemento.

- rischio basso: assegnato in zone in corrispondenza di microfessurazioni, difetti visivi, circoscritte macchie di umidità/infiltrazioni; al piano primo si presenta in zone limitate in corrispondenza del solaio in laterocemento. Al piano secondo si presente soprattutto nei corridoi in corrispondenza di soffitto in ferro e laterizio ed anche laterocemento. Al piano terzo si presenta in limitate porzioni del solaio in laterocemento.

- **0 - RISCHIO NON SIGNIFICATIVO:** effettuare nuova ispezione entro 5 anni od al manifestarsi di dissesti;
- **1 - RISCHIO BASSO (colore blu):** effettuare nuova ispezione entro 3 anni od al manifestarsi di dissesti;
- **2 - RISCHIO MEDIO (colore verde):** monitorare periodicamente gli ambienti (ad esempio annualmente od al manifestarsi di segni di dissesto) e/o programmare interventi per la futura messa in sicurezza;
- **3 - RISCHIO ALTO (colore rosso):** si consiglia l'esecuzione di interventi di messa in sicurezza entro i prossimi 3-6 mesi e la delimitazione delle aree a rischio;
- **4 - RISCHIO DISSESTO IN ATTO (X nera):** si consiglia l'esecuzione immediata di interventi di messa in sicurezza e la delimitazione delle aree a rischio.
