CITTA' METROPOLITANA DI FIRENZE

INDAGINI DIAGNOSTICHE NON STRUTTURALI
DEI SOLAI E CONTROSOFFITTI

Liceo Classico Statale "Galilei"
Via De' Martelli, 9 - Firenze (FI)

Firenze, emissione settembre 2021

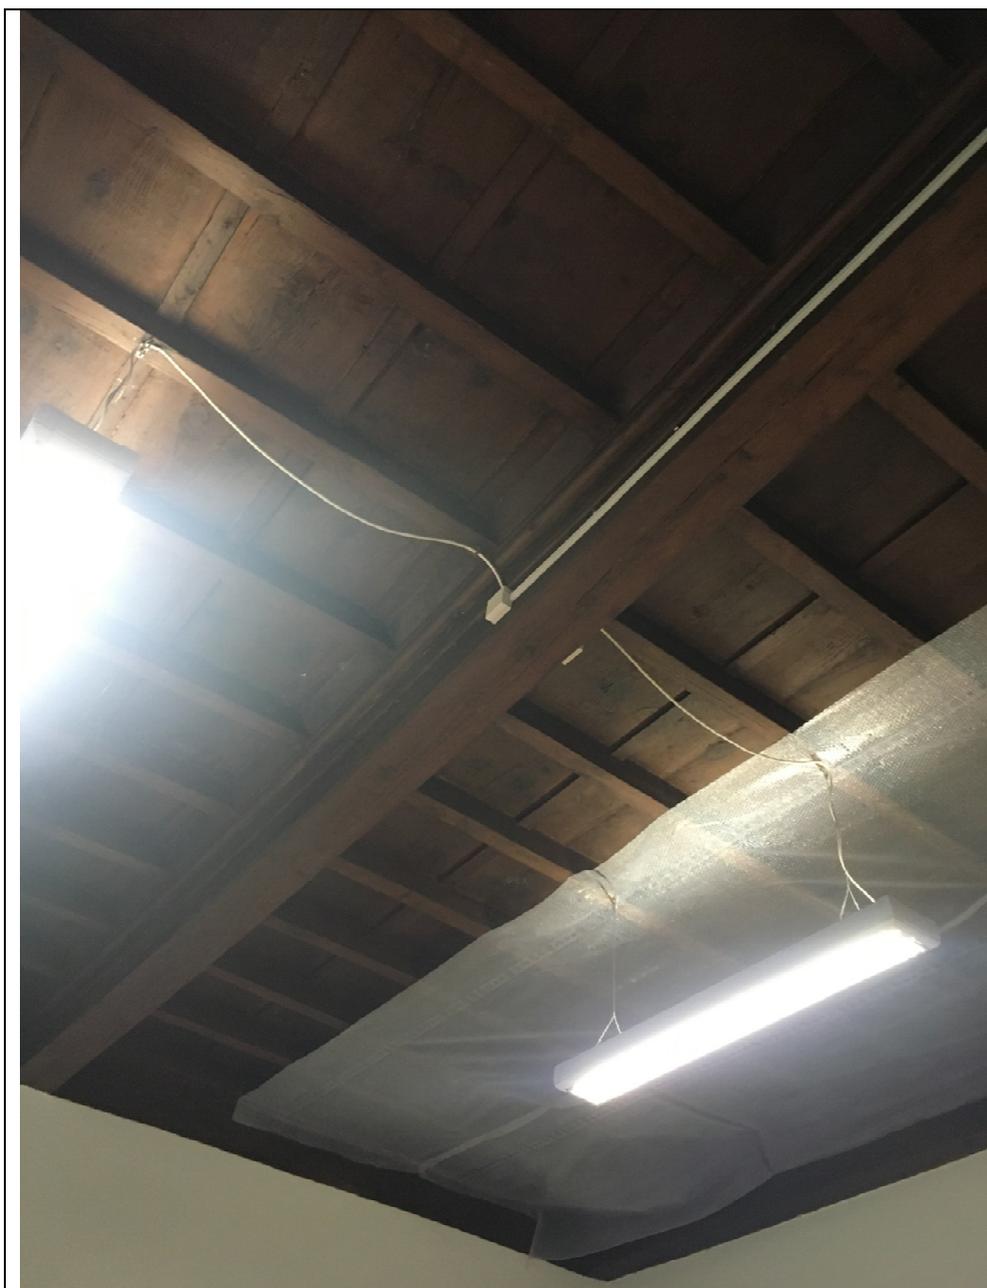
Immagine del solaio ligneo presente al piano secondo.

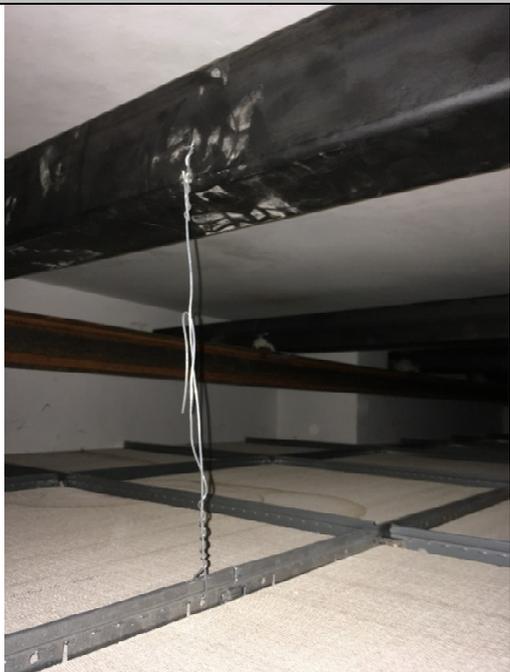
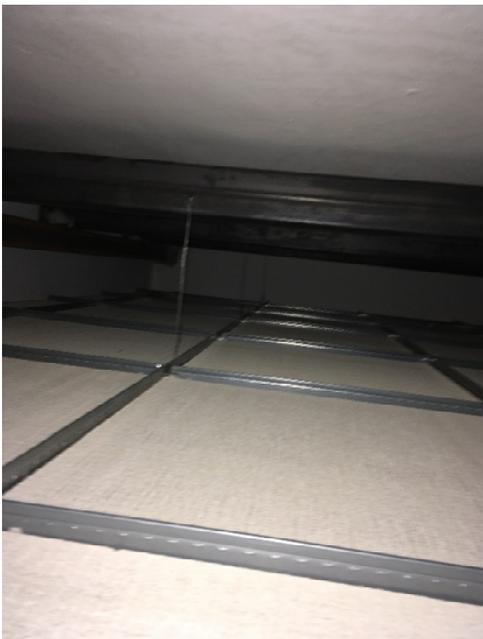
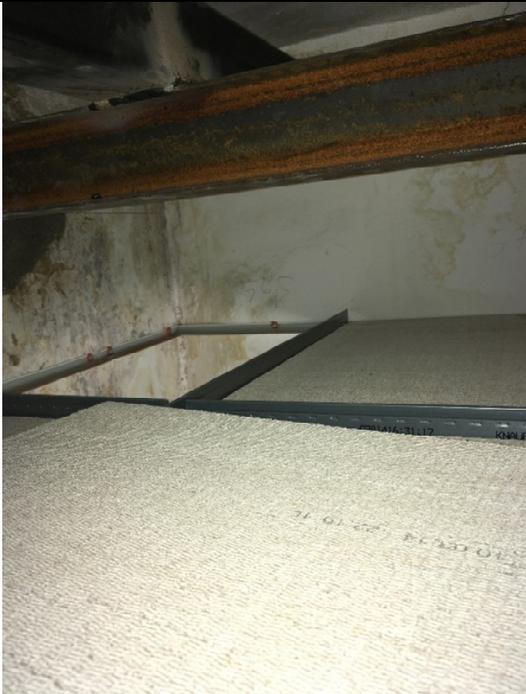
ISPEZIONE CONTROSOFFITTO n.1

<p>Ubicazione: piano primo – laboratorio di chimica.</p> <p>Tipologia controsoffitto: controsoffitto a quadrati.</p> <p>Strato di primo sostegno: pendinatura artigianale.</p> <p>Strato di distribuzione: doppia orditura metallica.</p> <p>Tipologia tasselli: assenti.</p> <p>N. fotografie: 8052-8058</p> <p>Criticità/note: ancoraggio della pendinatura a travi in acciaio.</p>

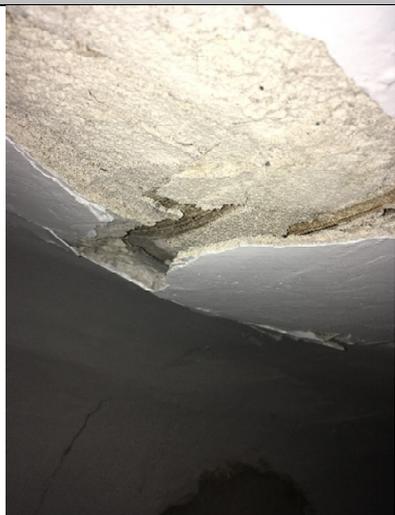
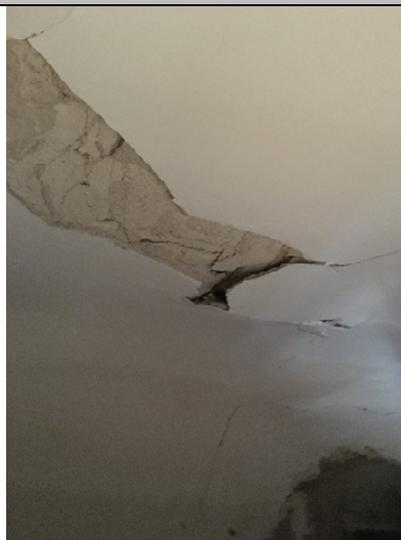
Foto n.8067-8060 – distacco d’intonaco già avvenuto (foto 8067) e in fase di avanzamento (8060) al piano primo – rischio alto

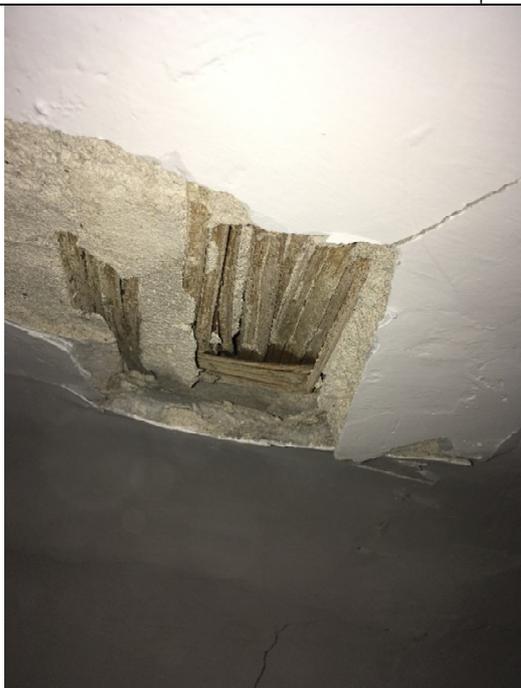
Foto n.8071 – piano primo, distacco d’intonaco e presenza di cannicciato – rischio alto

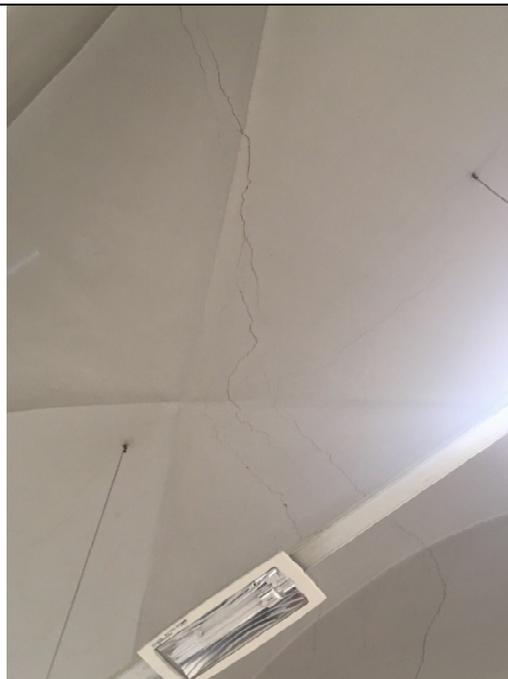
Foto n.8082 – piano primo, fessure estese su volta – rischio alto

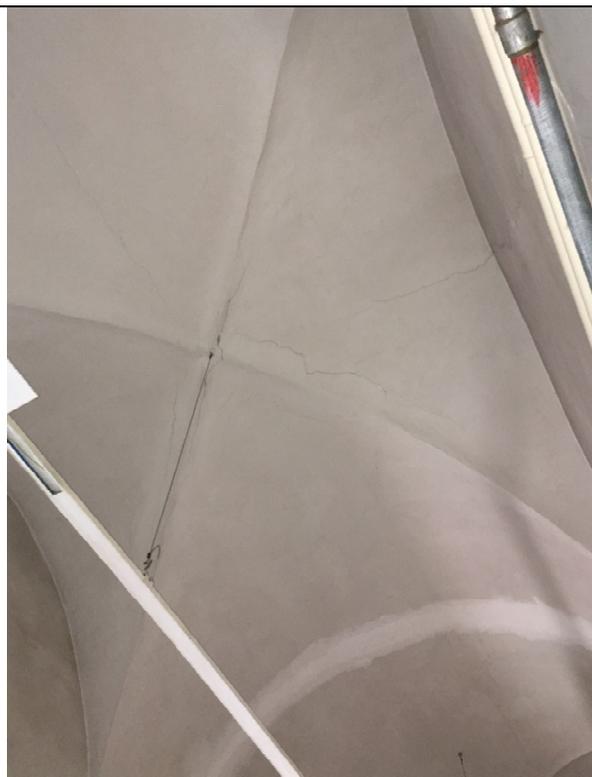
Foto n.8085 – piano primo, fessure estese su volta –
rischio alto

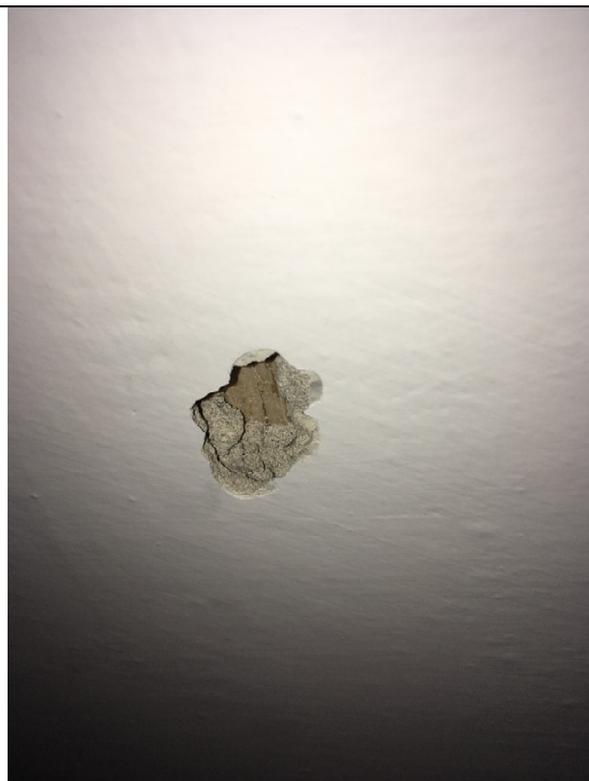
Foto n.8076 – piano primo, distacco di materiale–
rischio alto
