## CITTA' METROPOLITANA DI FIRENZE

### INDAGINI DIAGNOSTICHE NON STRUTTURALI DEI SOLAI E CONTROSOFFITTI

Istituto di istruzione superiore Liceo Artistico statale di Porta  
Romana

Firenze, emissione settembre 2021

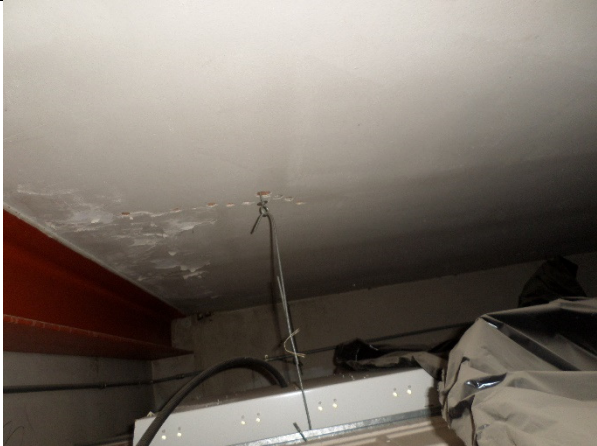
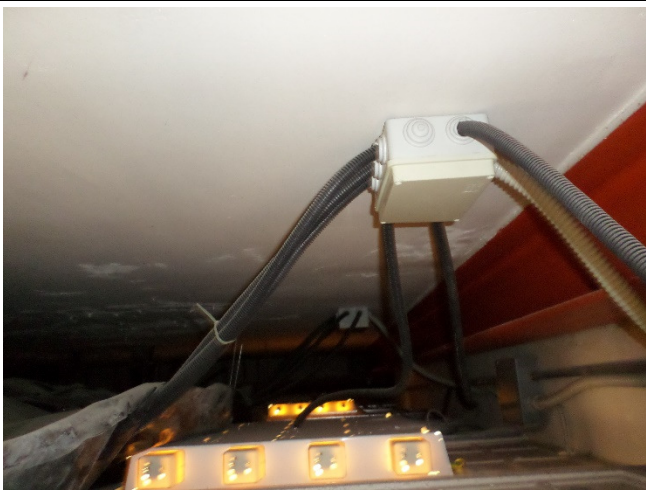
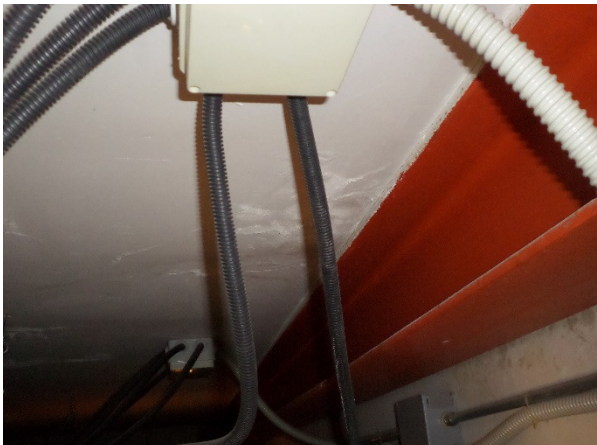
| ISPEZIONE CONTROSOFFITTO | |
|---|---|
| | <p><u>Ubicazione:</u> aula piano secondo ala destra.</p> <p><u>Tipologia controsoffitto:</u> controsoffitto in lastra pesante di gesso.</p> <p><u>Strato di primo sostegno:</u> pendinatura su pignatta.</p> <p><u>Strato di distribuzione:</u> doppia orditura metallica.</p> <p><u>Tipologia tasselli:</u> ancora.</p> <p><u>N. fotografie:</u> 5328-5336</p> <p><u>Criticità/note:</u> le pignatte sono state indebolite dai fori fatti per il fissaggio dei controsoffitti. Presenti macchie di umidità ed efflorescenze. Plafoniere non direttamente attaccate al solaio ma portate come peso dal controsoffitto.</p> |

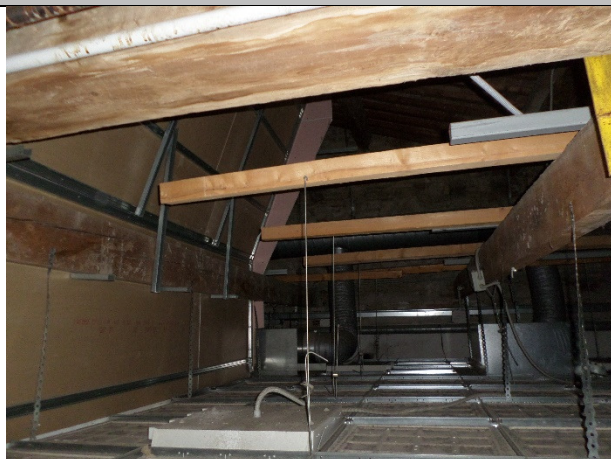
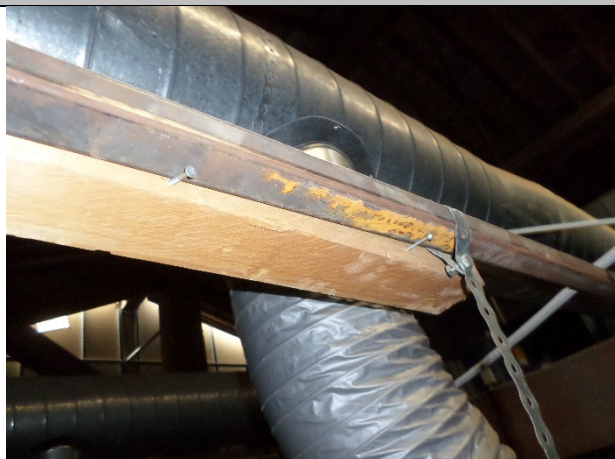
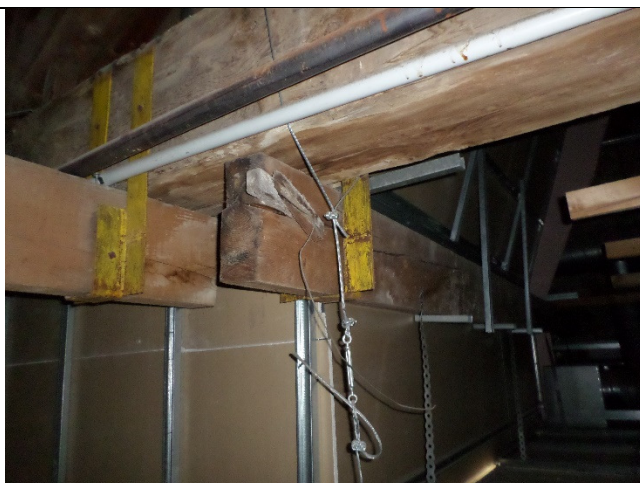
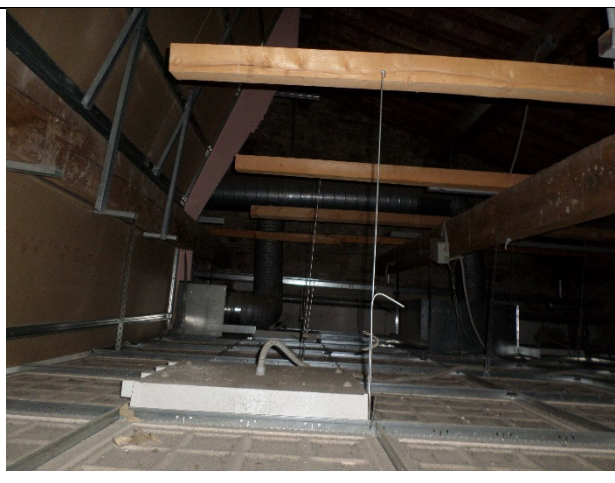
### ISPEZIONE CONTROSOFFITTO

**Ubicazione:** corridoio piano primo vicino a oreficeria.

**Tipologia controsoffitto:** controsoffitto in lastra pesante di gesso.

**Strato di primo sostegno:** pendinatura non regolare/caotica.

**Strato di distribuzione:** doppia orditura metallica con profili longitudinali principali e trasversi di collegamento.

**Tipologia tasselli:** artigianali.

**N. fotografie:** 5570-5592

**Criticità/note:** le pendinature sono ancorate su elementi di dubbia resistenza (travetti di legno a bilancere, impianti, tubolari di acciaio in semplice appoggio su viti).

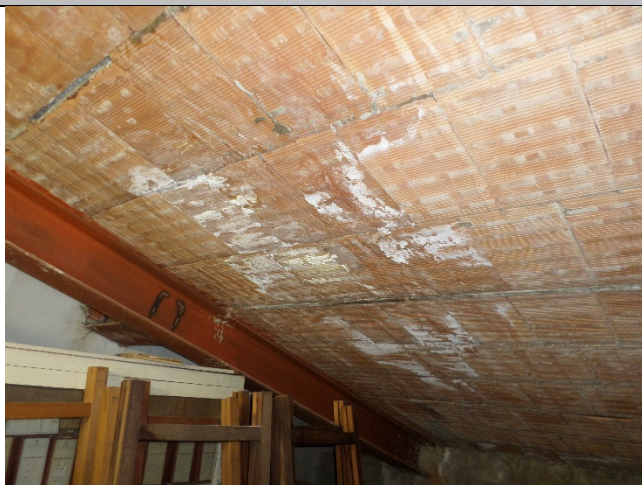
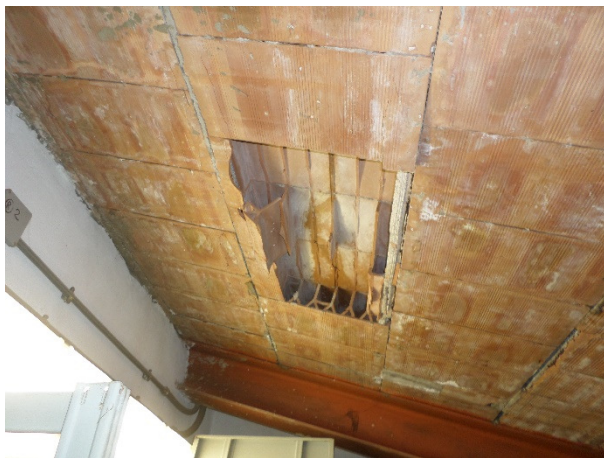
Foto n.5286-5287 – P3 sottotetto ala destra. Presenti efflorescenze e rottura di pignatta – rischio alto/dissesto in atto

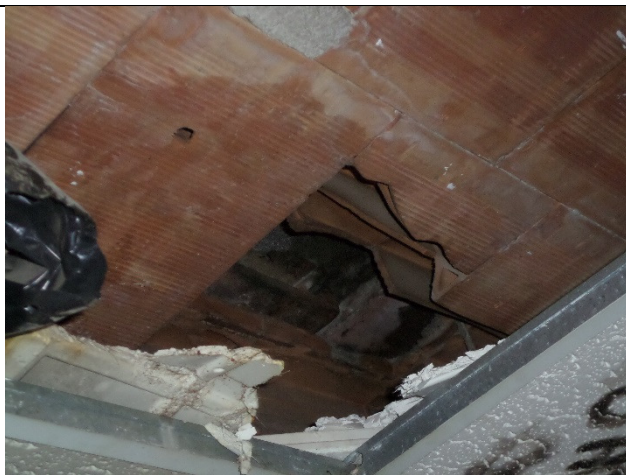
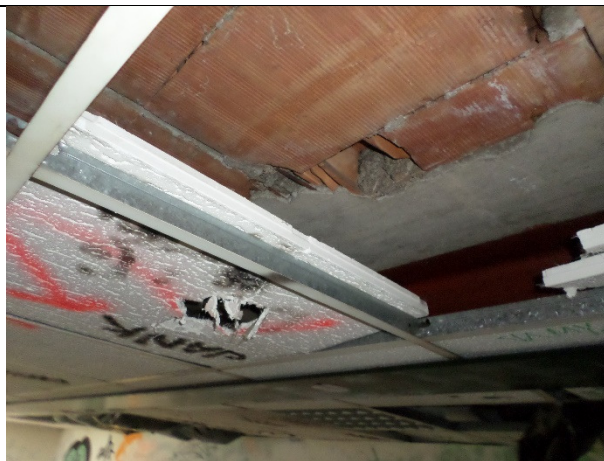
Foto n.5314-5315 – scala ala destra P3, presenti lesioni diffuse sul controsoffitto e sul solaio – rischio alto/dissesto in atto

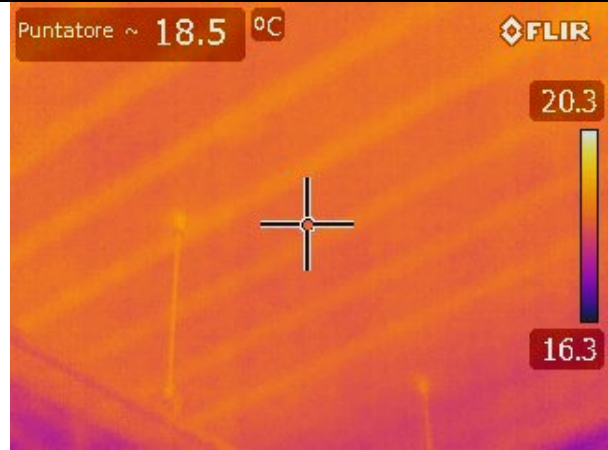
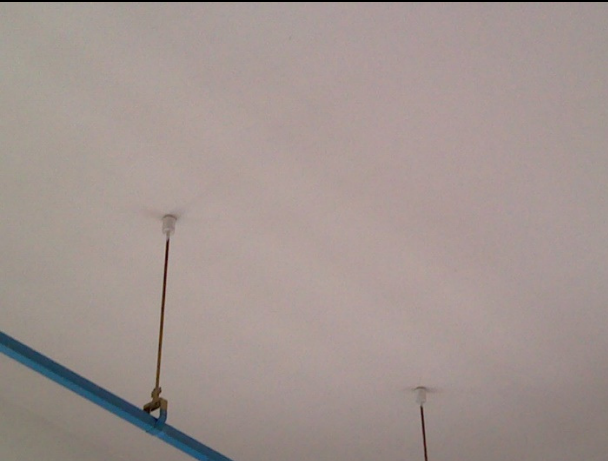
| TERMO n.IR24075 – DC24076 | |
|---|---|
| | <p><u>Ubicazione:</u> intradosso solaio piano primo (aula estrema sinistra)</p> <p><u>Tipologia solaio:</u> tipo bausta o similare</p> <p><u>Orditura solaio:</u> rilevabile dalla termocamera</p> <p><u>Criticità:</u> limitate zone presentano un rischio medio/alto</p> |

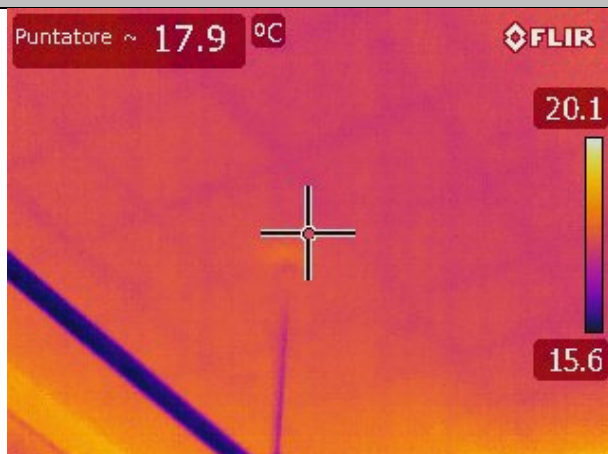
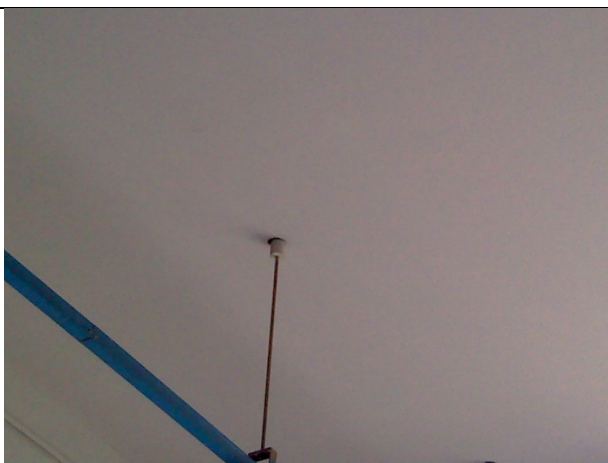
TERMO n.IR24077 – DC24078

Ubicazione: intradosso solaio piano primo

Tipologia controsoffitto: tipo a lastre in cartongesso

Criticità: lievi difetti visivi
