"EX MONASTERO SANT'ORSOLA"

LAVORI DI MESSA IN SICUREZZA, RESTAURO E RISANAMENTO CONSERVATIVO DELLE STRUTTURE

PROGETTO ESECUTIVO

RELAZIONE TECNICA DI DIAGNOSI
SULLE STRUTTURE IN LEGNO

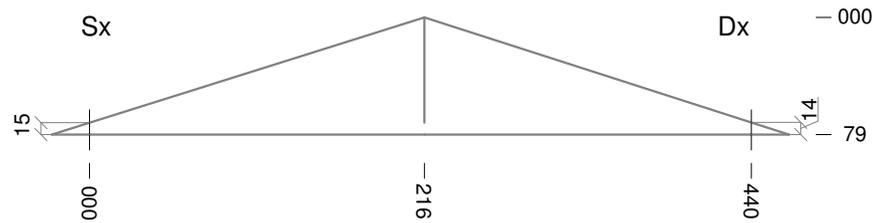
Elemento	Specie	Categoria	Causale	Indicazione
Puntone Sx	Ab	I	-	c/s
Puntone Dx	Ab	I	-	v/c
Catena	Ab	I	-	c/s
Monaco	Ab	I	-	v

Capriata gravemente degradata agli appoggi; puntellare
 Prove strumentali non eseguibili agli appoggi in intradosso

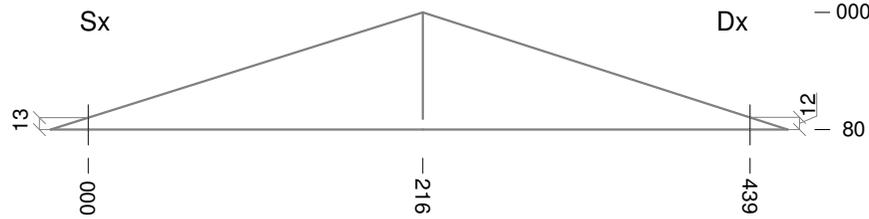
Elemento	Specie	Categoria	Causale	Indicazione
Puntone Sx	Ab	II	n	c/s
Puntone Dx	Ab	II	n	v/c
Catena	Ab	III	c	c/s
Monaco	Ab	I	-	v

Capriata gravemente degradata agli appoggi; puntellare
 Prove strumentali non eseguibili agli appoggi in intradosso

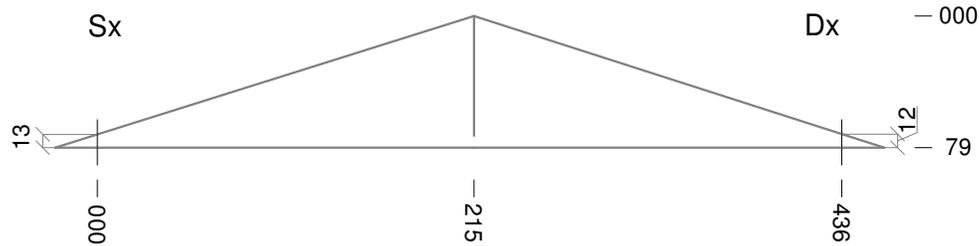
Elemento	Specie	Categoria	Causale	Indicazione
Puntone Sx	Ab	I	-	v/c
Puntone Dx	Ab	I	-	v/c
Catena	Ab	I	-	v/c
Monaco	Ab	I	-	v

Appoggio Sx su apertura
 Prove strumentali non eseguibili agli appoggi in intradosso

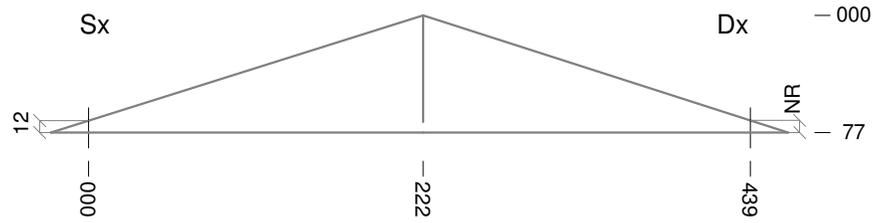
Elemento	Specie	Categoria	Causale	Indicazione
Puntone Sx	Ab	I	-	v/c
Puntone Dx	Ab	I	-	c/s
Catena	Ab	I	-	c/s
Monaco	Ab	I	-	v

Capriata dissestata con monaco in contatto su catena e puntone Dx scorso
 Capriata gravemente degradata agli appoggi; puntellare
 Prove strumentali non eseguibili agli appoggi in intradosso

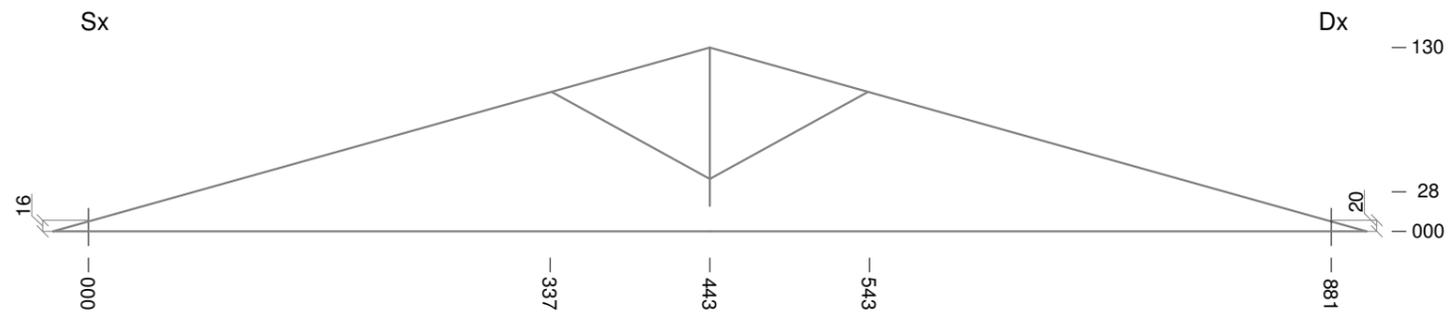
Elemento	Specie	Categoria	Causale	Indicazione
Puntone Sx	Ab	I	-	v/c
Puntone Dx	Ab	I	-	s
Catena	Ab	I	-	c/s
Monaco	OI	I	-	s
Saetta Sx	Ab	II	n	v
Saetta Dx	Ab	NI	df	s

Elementi di capriata gravemente degradati; puntellare

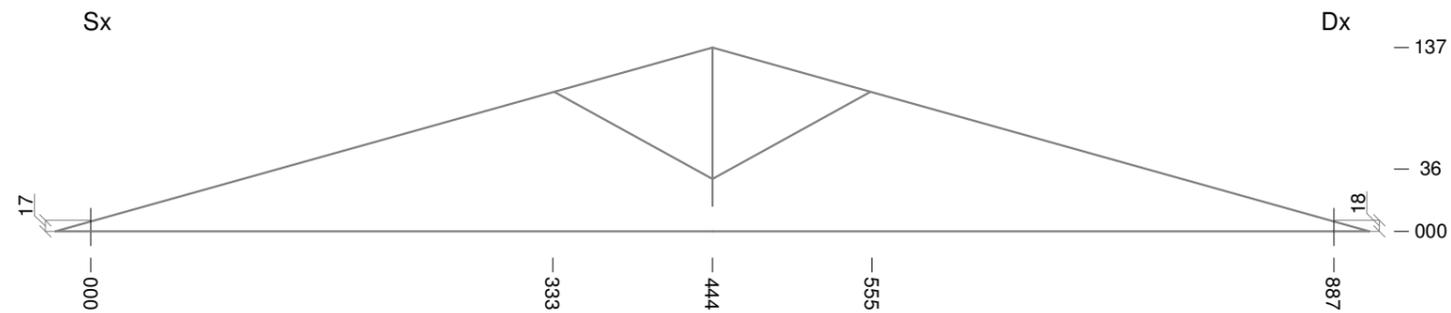
Elemento	Specie	Categoria	Causale	Indicazione
Puntone Sx	Ab	I	-	v
Puntone Dx	Ab	I	-	v
Catena	Ab	I	-	v
Monaco	OI	III	r	v
Saetta Sx	Ab	I	-	v
Saetta Dx	Ab	I	-	v

Tratto tra arcareccio A1-A2 e tra arcareccio A5-A6 ispezionabile solo visivamente

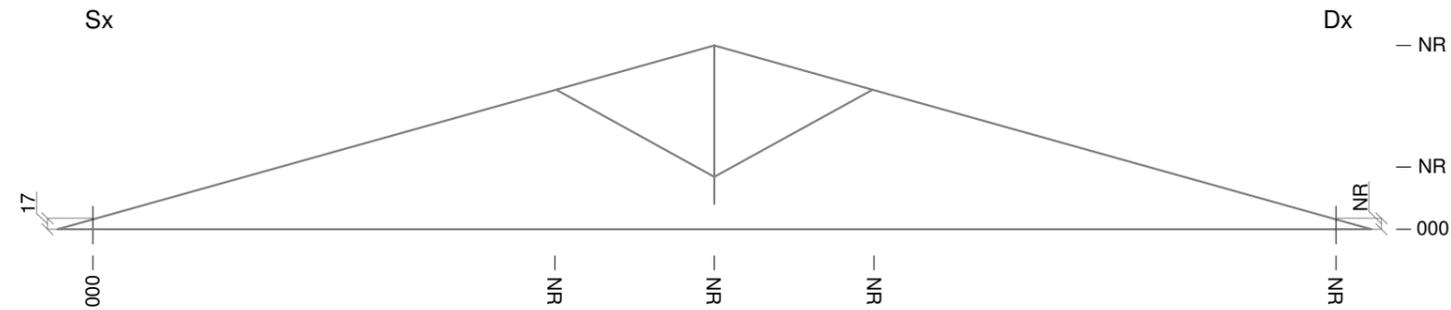
Elemento	Specie	Categoria	Causale	Indicazione
Puntone Sx	Ab	II	n	c/s
Puntone Dx	Ab	II	n	s
Catena	Ab	II	df	s
Monaco	Ca	I	-	v
Saetta Sx	Ab	I	-	v
Saetta Dx	Ab	I	-	v

Capriata completamente dissestata
Geometria non rilevata
