Progettazione esecutiva del consolidamento  
della spalla riva sx idraulica del Ponte sul Fiume  
Arno tra le località Marcignana e Bassa  
SP 11 - "Pisana per Fucecchio"

## PROGETTO ESECUTIVO

### RELAZIONE GENERALE

La presente relazione ha per oggetto il “Consolidamento della spalla riva sx idraulica del Ponte sul Fiume Arno tra le località Marcignana e Bassa - SP 11 - "Pisana per Fucecchio”.

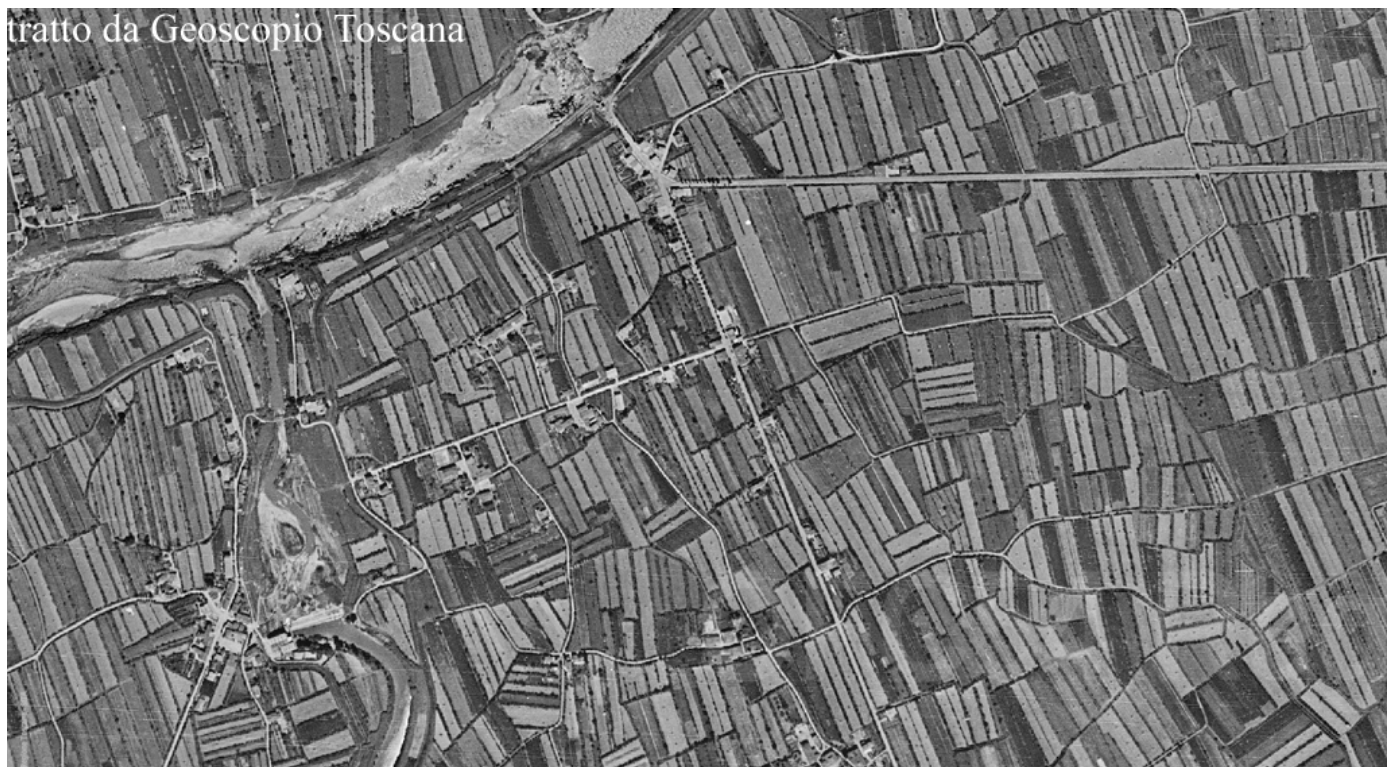
Il ponte della Motta fu pesantemente bombardato durante la seconda guerra mondiale.

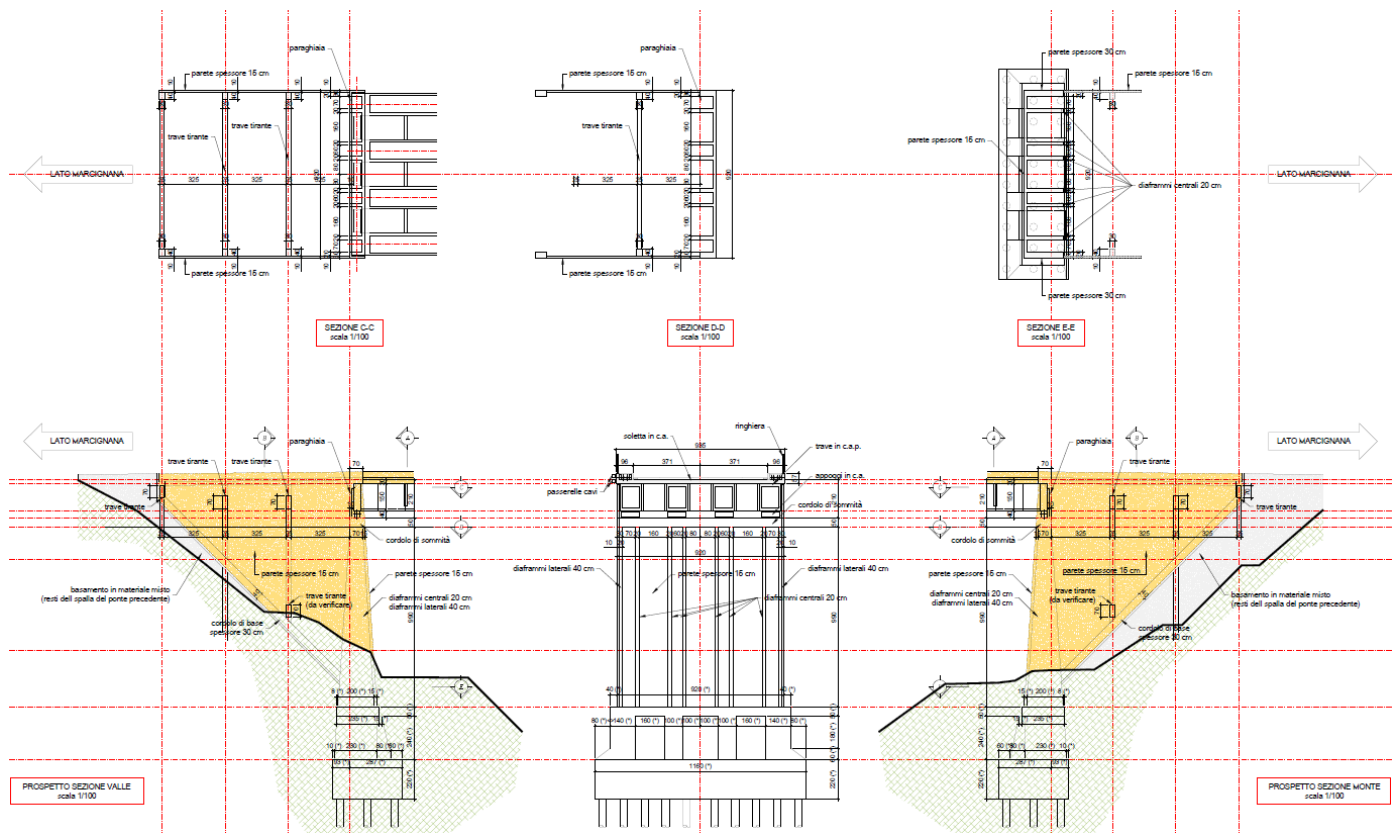
### 7.3.1 STATO ATTUALE SPALLA

- Grave quadro fessurativo con lesioni passanti e mancanza totale di comportamento scatolare della spalla con distacco quasi completo del corpo della spalla portante con i muri laterali;

- Gravi lesioni in corrispondenza degli appoggi delle travi laterali con pregiudizio sulla qualità e prestazione dell'appoggio stesso e possibilità di gravi sbilanciamenti degli scarichi delle azioni verticali sugli appoggi stessi con possibili alterazioni, anche significative, delle sollecitazioni prevalenti (taglio e flessione) derivanti dal comportamento globale dell'impalcato;

- Presenza di lesioni passanti sulle membrature verticali anche dovute a carbonatazione eccessiva ed alle riprese di getto, zone poi aggredite nel tempo dal progredire del dilavamento progressivo ed inesorabile del calcestruzzo;

- Grave quadro fessurativo e deformazioni accentuate (rottura di fatto con plasticizzazione delle armature) delle travi di testa (tiranti) a collegamento delle pareti laterali del corpo della spalla;

- Grave e diffuso stato fessurativo nel corpo sottostante i paramenti laterali della spalla probabilmente eseguiti a copertura dei resti del vecchio ponte in muratura di cui si trovano, sia negli scavi effettuati che nei sondaggi praticati, i resti; rotazione e scivolamento del corpo sottostante i paramenti laterali della spalla con spinta (di entità non quantificabile) sulla spalla stessa.

- La spalla esistente non è più in grado di partecipare con affidabilità alla resistenza della struttura e quindi l'intervento prevede l'esecuzione di una nuova struttura in grado di resistere per proprio conto alle azioni agenti;
