**CONSOLIDAMENTO delle  
STRUTTURE LIGNEE SOPRASTANTI  
la SALA LUCA GIORDANO e dei  
SOLAI LIGNEI della  
DIREZIONE ECONOMATO  
in Palazzo Medici Riccardi  
CITTA' METROPOLITANA DI FIRENZE  
Direzione Viabilità, LL.PP., Protezione Civile, Forestazione e Gestione Immobili  
(Progetto esecutivo)**

# Relazione tecnica

Firenze, febbraio 2016

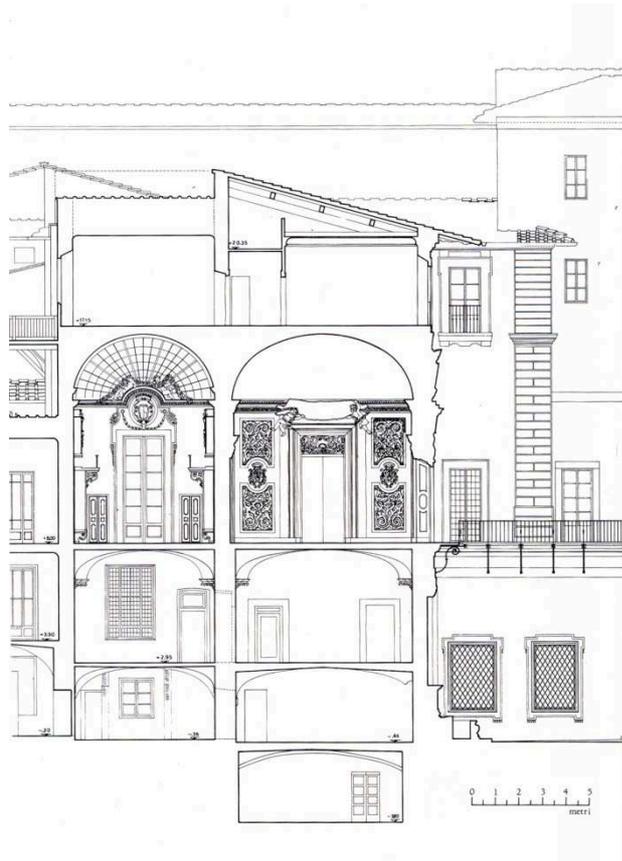
Sezione dell'ala ovest di Palazzo Medici Riccardi

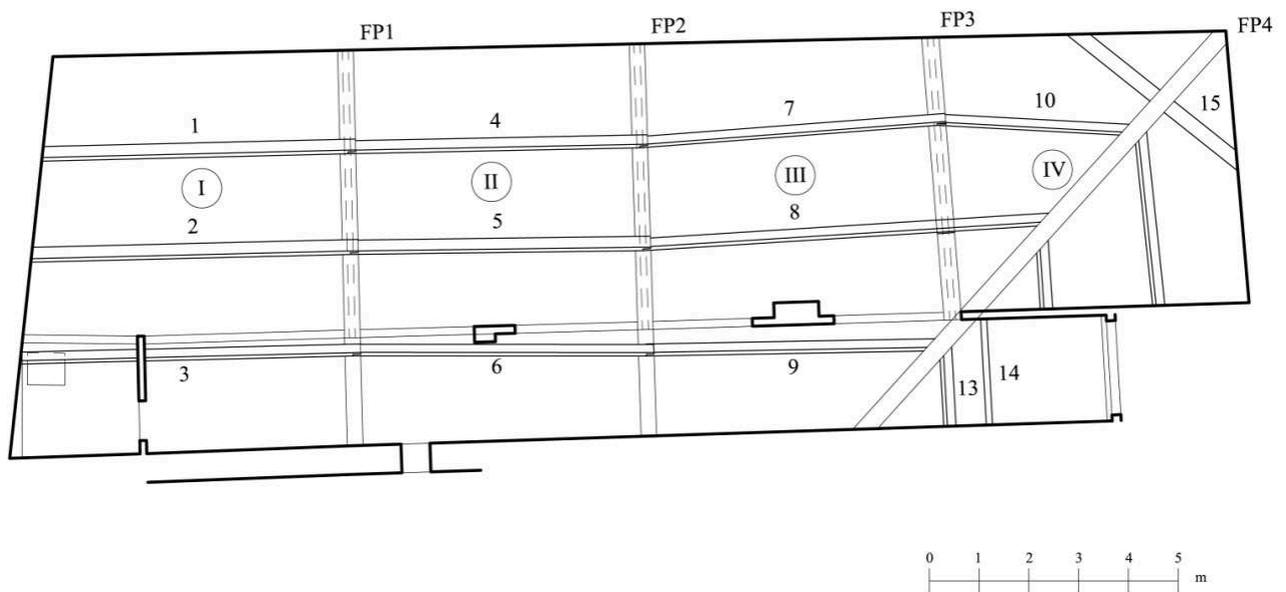
Rilievo degli ambienti sottotetto (Studio Tampone). Rilievo 2014

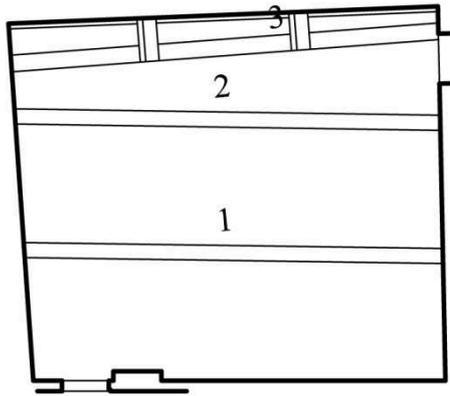
Rilievo dei solai dell'Economato-Sala 1 (Studio Tampone). Rilievo 2014

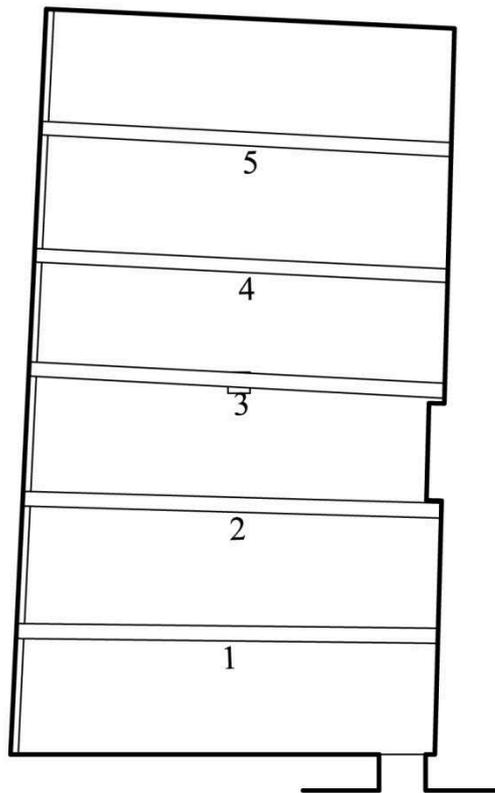
Rilievo dei solai dell'Economato-Sala 2 (Studio Tampone). Rilievo 2014

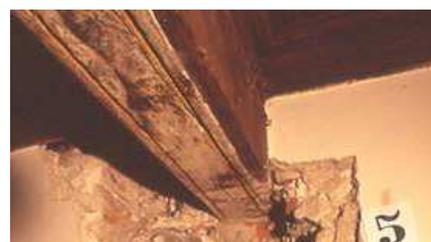
Tecniche di consolidamento di membrature lignee mediante inserimento di lamine in acciaio (brevetto Tampone -Campa)

Per quanto concerne i falsi puntoni, la soluzione adottata consiste nell'inserire sottili basse lamine resistenti verticali dall'intradosso (per conferire maggiore resistenza alla trazione) e profilati, agli spigoli delle membrature all'estradosso (per contrastare la compressione). La soluzione adottata è lo sviluppo, già messo a punto da qualche anno dallo scrivente (2010 circa), della soluzione di cui al brevetto di invenzione 45817 del 1989 di cui lo scrivente stesso è titolare con il compianto Professore Ingegnere Luigi Campa. L'altezza delle lamine di acciaio e il numero di spinotti sono maggiori di quanto necessario per non eccedere le tensioni ammissibili nell'acciaio al fine di tenere moderate le tensioni accettabili nel legno e non provocare in questo rotture e strappi causati dalla solidarietà con l'acciaio.

Spinotti d'acciaio trasversalmente disposti contribuiscono a collegare e rendere collaboranti le lamine di acciaio con la membratura lignea. Il materiale delle lamine, dei profilati e degli spinotti è AISI 304 e AISI 316. Si è previsto di smontare la parte superiore dei muretti per poter operare i tagli intradossali con la sega a catena montata su apposita slitta ed eventualmente di ricostruire in seguito la parte smontata.

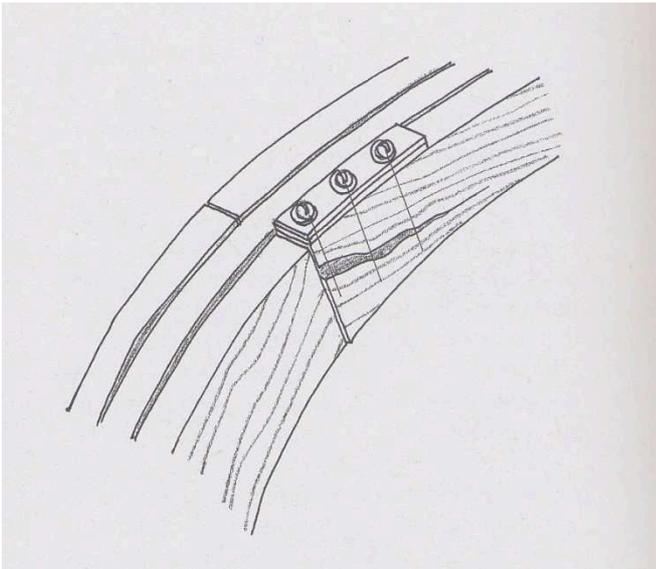
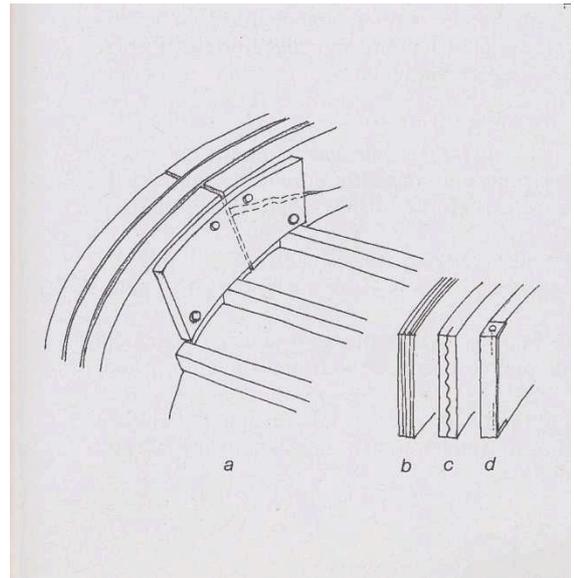
Tecniche di intervento su centine lignee mediante l'apposizione di guance lignee (Tratto da: G. Tampone, // *restauro delle strutture di legno*, Hoepli 1996 )

Per un arcareccio di sezione alquanto ridotta e alcuni correnti o travicelli si è previsto di aumentarne la sezione carente mediante l'applicazione di guance costituite da strisce di pannelli di legno per usi strutturali.

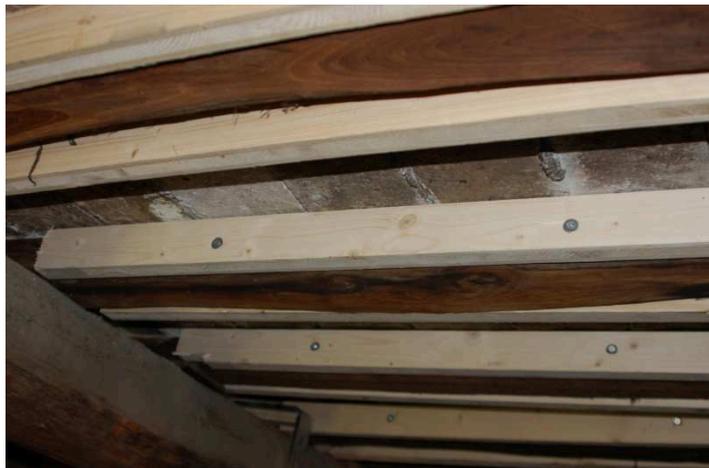
Esempio di rinforzo di travicelli mediante guance di legno per usi strutturali (Tampone, 2012)
