CITTA' METROPOLITANA DI FIRENZE

- Oggetto:** S.P. 89 DEL BOMBONE - LAVORI DI COMPLETAMENTO CIRCONVALLAZIONE DI RIGNANO SULL'ARNO - LOTTO 2 - CIG: 72672547B6 CUP: B27H13002670003
- Lavori:** Realizzazione di tracciato stradale con le relative opere accessorie (opere sul versante, regimazione idraulica delle acque, barriere di sicurezza etc...) e le necessarie opere strutturali (opere in c.a., berlinesi con micropali e tiranti)

PERIZIA SUPPLETIVA E DI VARIANTE N. 1

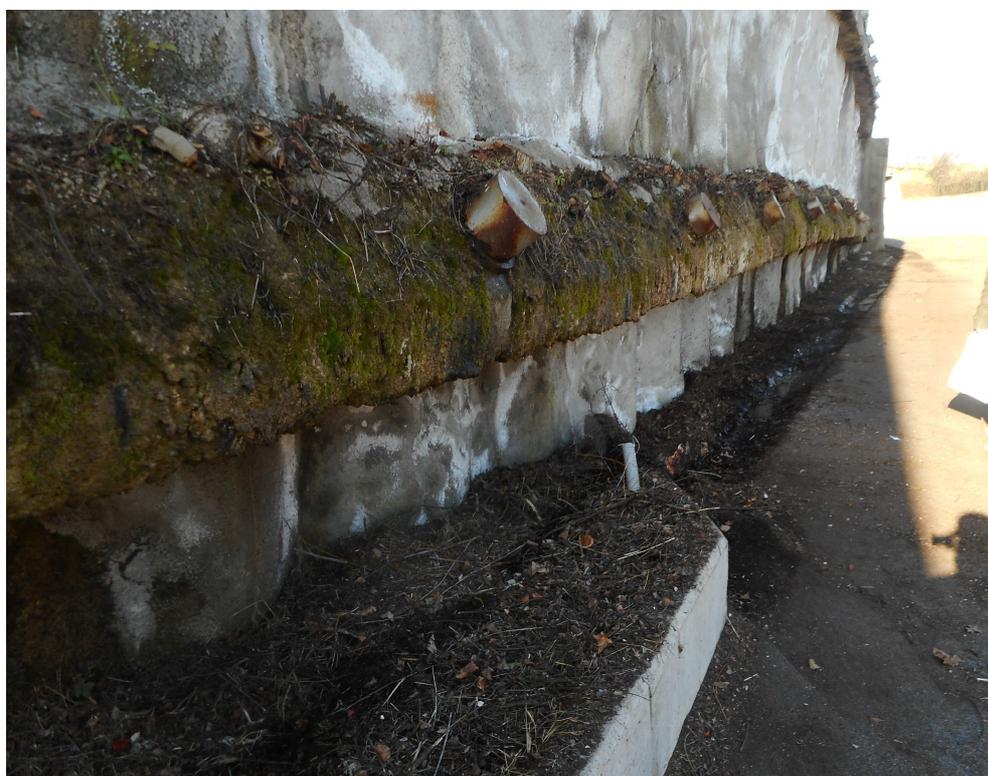
Foto 1: vista del tratto in cui sarà prolungato il cordolo esistente

- si è deciso di prolungare il cordonato esistente in corrispondenza del tratto iniziale del lotto 1 per circa 78 metri fino in posizione antistante all’ulteriore palificata realizzata anteriormente alla precedente (v.foto 1). Esso infatti chiudeva in modo repentino contro la palificata determinando una singolarità non opportuna per la sicurezza del tracciato. La soluzione prevista rende più lineare ed armonico il tracciato stradale tuttavia comporta la rimozione della zanella stradale. Le acque saranno pertanto convogliate dalla zanella presente al piede della palificata sporgente di cui sopra, in un pozzetto che sarà realizzato al termine della stessa e da questo tramite tubazione interrata all’interno del pozzetto presente al termine del cordonato esistente che verrà rialzato per poi proseguire nel sistema di smaltimento delle acque esistente. Lo spazio compreso tra il cordonato e la palificata sarà riempito con materiale arido di cava e successivamente con getto di magrone armato con rete elettrosaldato. Tale lavorazione sarà contabilizzata con apposito nuovo prezzo NP.07.

- Getto di magrone a tergo del cordolo esistente presente al piede della palificata

all’inizio del lotto 1 al fine di evitare la nuova crescita di vegetazione che creerebbe problematiche di manutenzione ed intralcio del tracciato oltre a possibili problematiche alle opere di rivestimento;

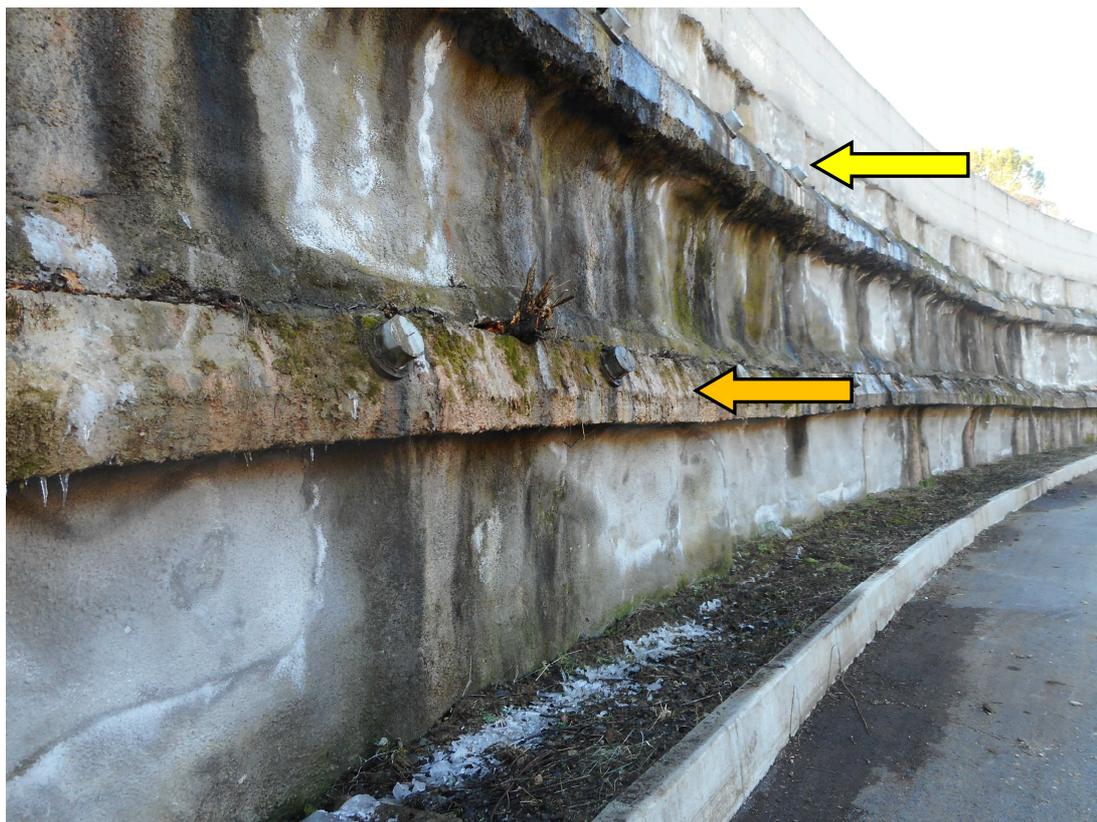
Foto 2: vista della palificata e del cordolo basso dei tiranti oltre il quale si estenderà il rivestimento in calcestruzzo

- Realizzazione del getto di rivestimento dei pali fin sopra il primo cordolo con i tiranti e quindi con un’altezza di 2 metri anziché 1,5 metri. Ciò si è ritenuto opportuno alla luce della vegetazione ricresciuta sopra tale cordolo sporgente che aveva peraltro comportato il danneggiamento della tubazione di drenaggio in pead alloggiata sopra lo stesso. Parimenti al fine di coprire le teste dei tiranti si è reso necessario un maggiore spessore del getto di calcestruzzo. Quest’ultimo accorgimento si protrae dalla progressiva 64,70 (inizio opera) fino al termine dell’ulteriore palificata realizzata in posizione anteriore (quindi sporgente) prima del viadotto n.1, quindi indicativamente per circa 180 metri (v. foto 2, freccia arancione).

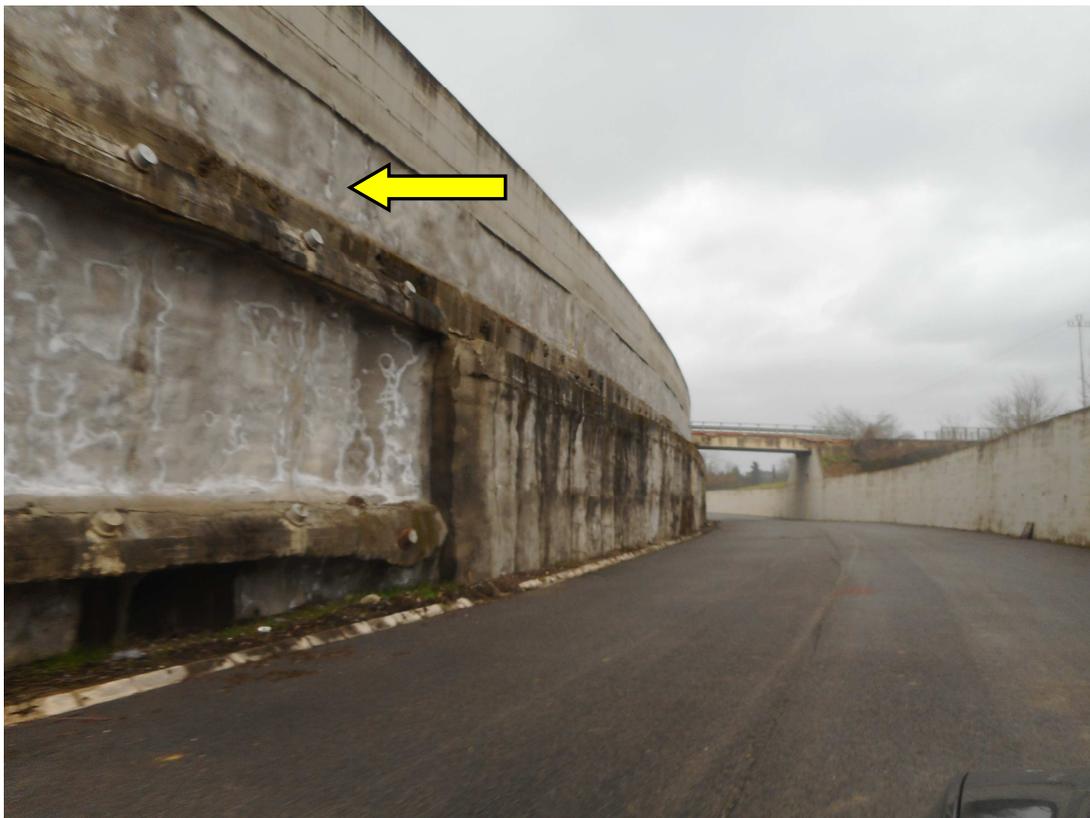
Foto 3: vista della palificata e del tratto sovrastante il 2° cordolo di tiranti sul quale non sarà più effettuata la rettifica con getto di cls ma esteso il rivestimento in Corten (freccia gialla)

- Eliminazione della rettifica della superficie dei pali e della successiva rasatura e verniciatura del calcestruzzo nel tratto compreso tra il secondo cordolo di tiranti e la parte sommitale in calcestruzzo già regolare e sua sostituzione con il prolungamento del rivestimento in acciaio Corten (v. foto 3 e foto 2 frecce gialle). Tale modifica si è ritenuta opportuna, a seguito di apposito confronto con l’impresa, in virtù dei dubbi emersi sulla tenuta della rasatura in considerazione dei limitati spessori presenti, come peraltro già accennato nel verbale di sopralluogo del 14.02.2020. E’ stata valutata la possibilità di utilizzare lo Spritz Beton che tuttavia ha lasciato alcune perplessità tecniche oltre a non garantire un evidente beneficio economico, viste anche le altezze in gioco, rispetto all’alternativa rappresentata dal prolungamento del rivestimento in Corten già previsto che è pertanto stato preferito (rif. Tav. R.2 e R.4, sezioni tipo A-A e B-B). In virtù della presente modifica si riduce il n° di ancoraggi necessari per il collegamento del getto di rivestimento ai pali che saranno limitati al getto alto 2 metri al piede della palificata. La pulizia, rasatura e verniciatura sarà pertanto limitata alla sola parte sommitale esistente in calcestruzzo che ha un’altezza media di 2,2 metri;

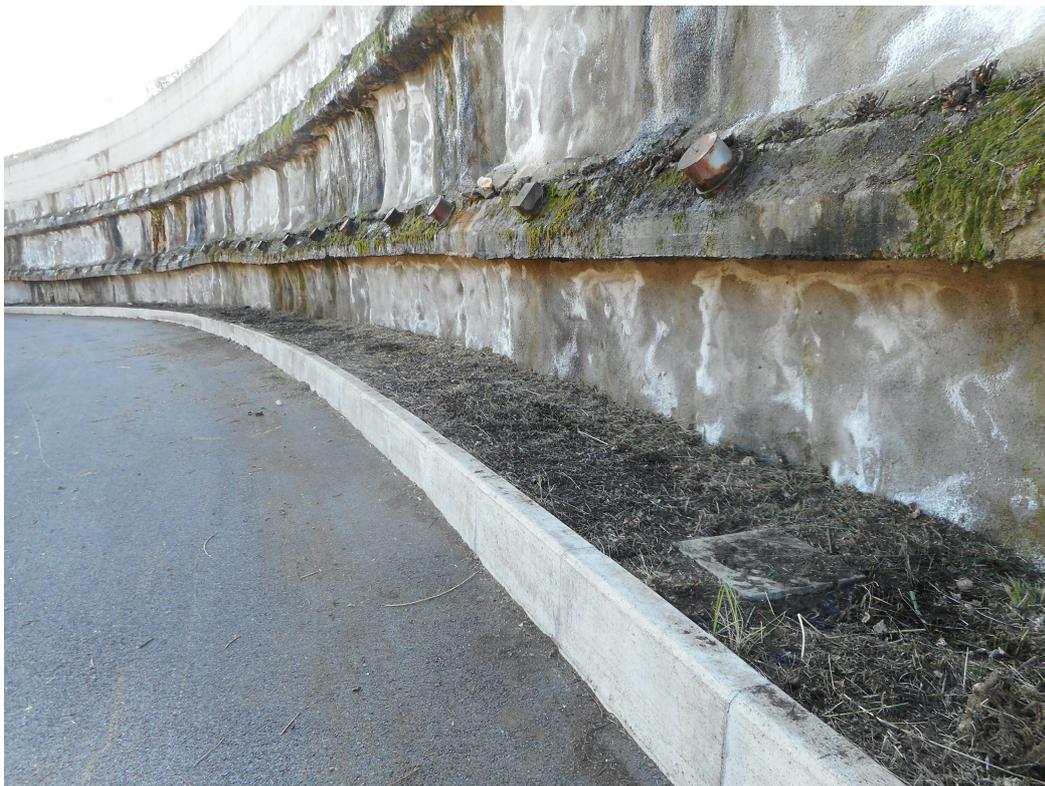
Foto 4: vista del cordolo al piede della palificata a tergo del quale sarà realizzato il magrone e del pozzetto in corrispondenza della quale è stata realizzata la nicchia

- Realizzazione di nicchia d’ispezione all’interno del getto di rivestimento. Tale nicchia si è resa necessaria al fine di garantire l’ispezionabilità del pozzetto presente a tergo del cordolo esistente poiché senza di essa il getto di rivestimento lo avrebbe in parte coperto rendendolo inaccessibile. Tale lavorazione verrà contabilizzata tramite il NP.03 inserito nel verbale di concordamento nuovi prezzi n.2 allegato alla presente variante;

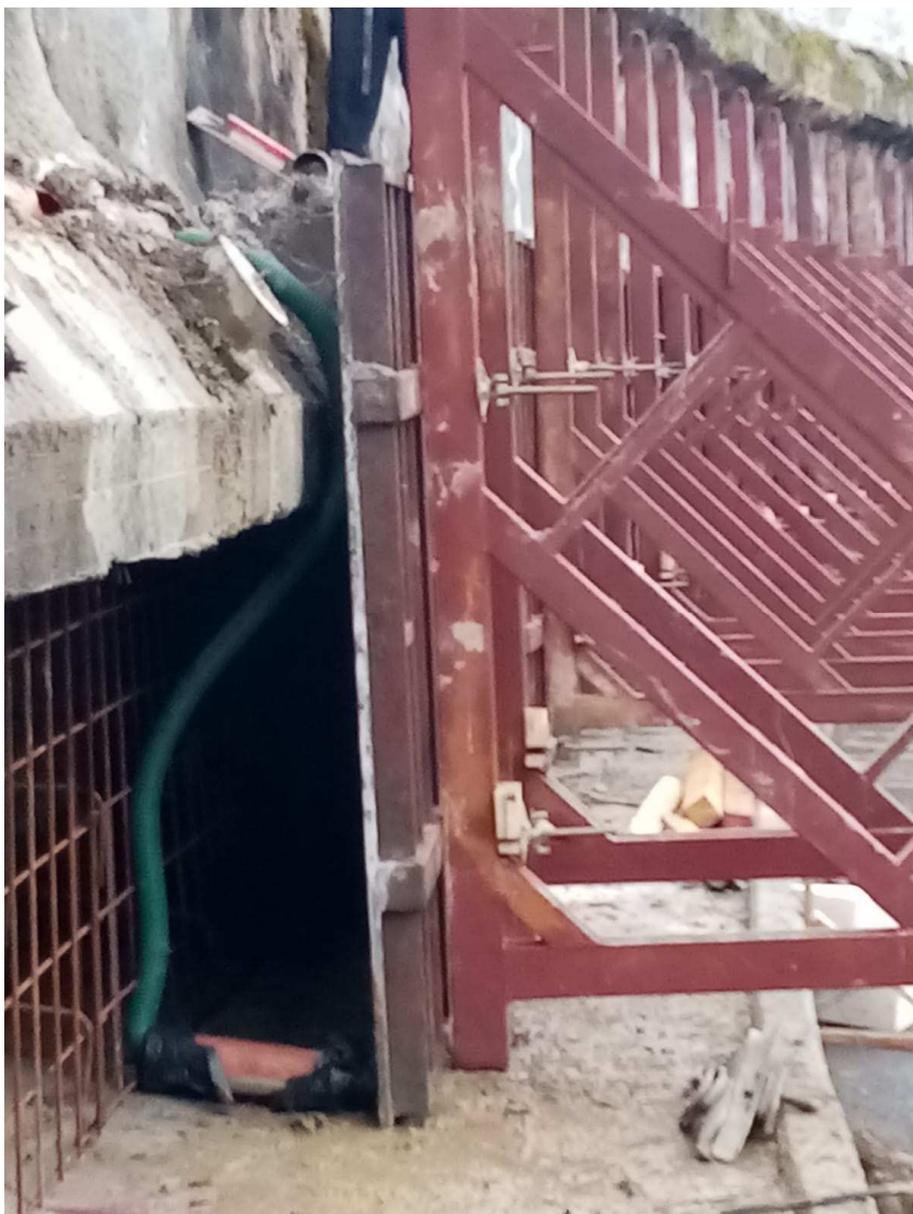
Foto 5: vista dei discendenti inseriti all’interno del getto di rivestimento per l’allontanamento delle acque provenienti dai drenaggi della palificata

- Smantellamento del sistema di allontanamento delle acque provenienti dai drenaggi e sua sostituzione con nuovo sistema di drenaggio. Tale intervento si è reso necessario a causa del danneggiamento dello stesso da parte della vegetazione infestante. Si è rimossa la tubazione danneggiata sopra il 1° cordolo di tiranti sostituendola con una nuova all'interno della quale sono state innestate le tubazioni dei drenaggi. A partire da tale tubazione sono poi state previste alcune tubazioni discendenti inglobate nel rivestimento in calcestruzzo che consentono il convogliamento delle acque sopra il magrone realizzato a tergo del cordonato esistente e da qui all'interno della zanella esistente sotto il viadotto ferroviario e quindi nel sistema di smaltimento già realizzato durante i lavori del 1° lotto. Tale lavorazione verrà contabilizzata tramite apposito nuovo prezzo NP.02;
